| | <b>DIAGNÓSTICO TÉCNICO</b> | Código: | <b>CR-FT-42</b> |

**DIAGNÓSTICO TÉCNICO DI-20471**  
**SUBDIRECCIÓN DE ANÁLISIS DE RIESGOS Y EFECTOS DEL CAMBIO CLIMÁTICO**  
**GRUPO ASISTENCIA TÉCNICA**  
**EVENTO SIRE 5426575**

| <b>DIRECCIÓN:</b> | P1:<br>KR 18 N BIS A 61 A 76 SUR<br>P2:<br>KR 18 N BIS A 61 A 72 SUR<br>P3:<br>KR 18 N BIS A 61 A 68 SUR | <b>COORDENADAS ÁREA INSPECCIONADA</b> | N: 4° 33' 28.0"<br>O: 74° 08' 23.2" | | |
| <b>BARRIO:</b> | Altos de Jalisco | <b>ÁREA DIRECTA AFECTADA:</b> | 150 m <sup>2</sup> | | |

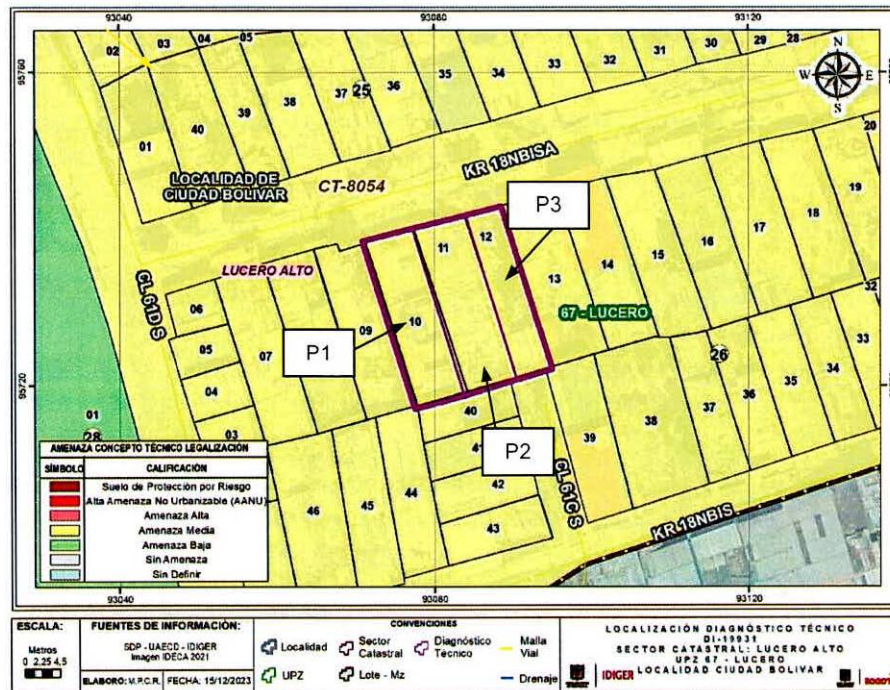
Figura 1. Condición de amenaza por movimientos en masa para el sector donde se ubican los predios P1, P2 y P3, en el Barrio Altos de Jalisco de la Localidad Ciudad Bolívar, según CT-8031 y adenda CT-8054.

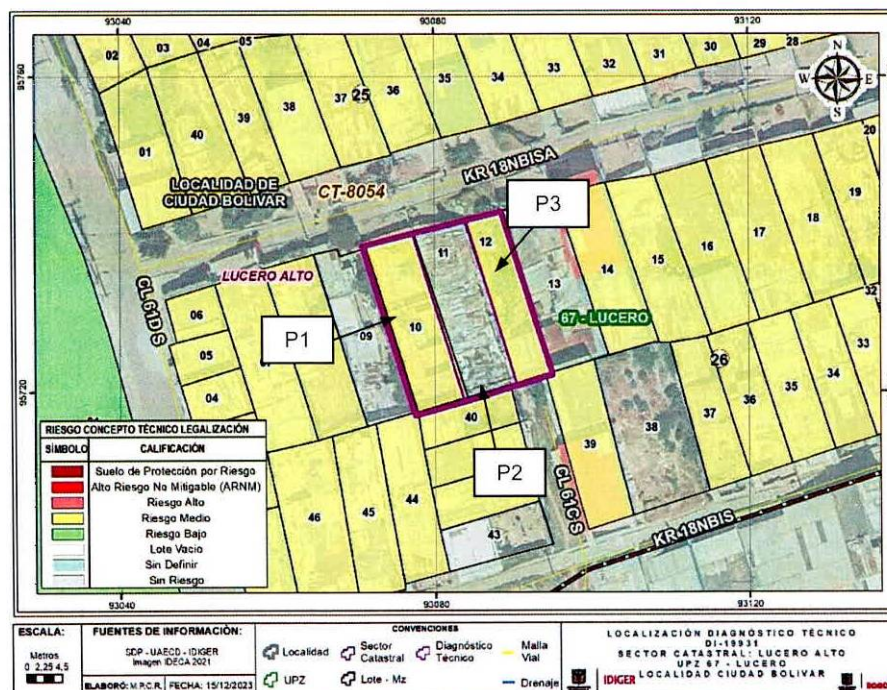
Figura 2. Condición de riesgo por movimientos en masa para el sector donde se ubican los predios P1, P2 y P3, en el Barrio Altos de Jalisco de la Localidad Ciudad Bolívar, según CT-8031 y adenda CT-8054.
