| | <b>DIAGNÓSTICO TÉCNICO</b> | Código: | <b>CR-FT-42</b> |

**DIAGNÓSTICO TÉCNICO - DI-20432**  
**SUBDIRECCIÓN DE ANÁLISIS DE RIESGOS Y EFECTOS DE CAMBIO CLIMÁTICO**  
**GRUPO ASISTENCIA TÉCNICA**  
**EVENTO SIRE No. 543168**

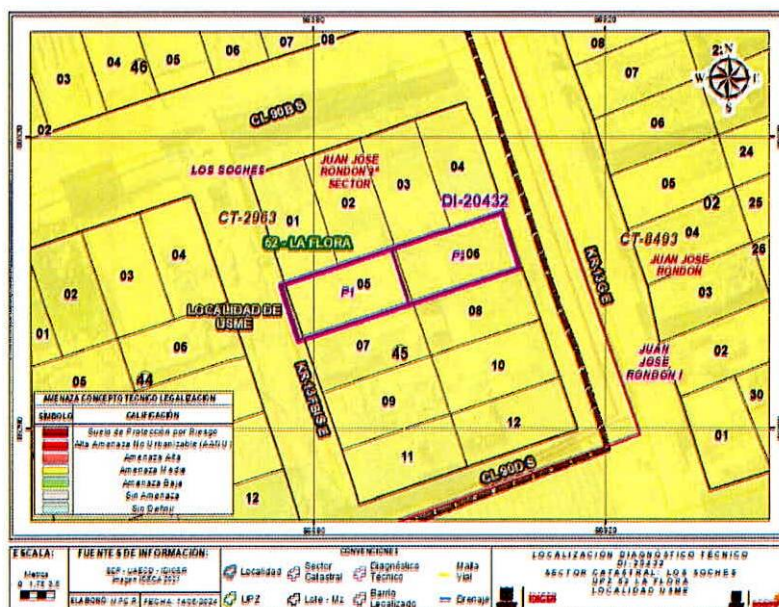
De acuerdo con la cartografía de la Secretaría de Planeación – SDP, empleada para la realización del Concepto Técnico CT-2963, el sector donde se localizan los predios evaluados presenta una categorización de amenaza media y riesgo bajo por movimientos en masa, lo cual no genera restricción en el uso del suelo en materia de riesgos, (ver Figuras 1 y 2).

Figura 1. Localización y categorización de Amenaza por movimientos en Masa para el sector evaluado. (Tomado del CT-2963).

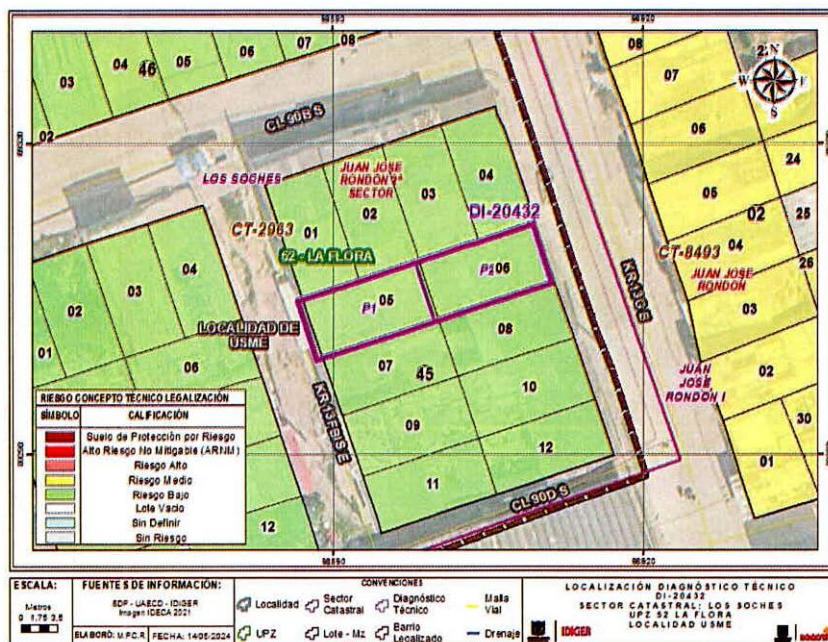
Figura 2. Localización y calificación de Riesgo por movimientos en Masa para el sector evaluado. (Tomado del CT-2963).

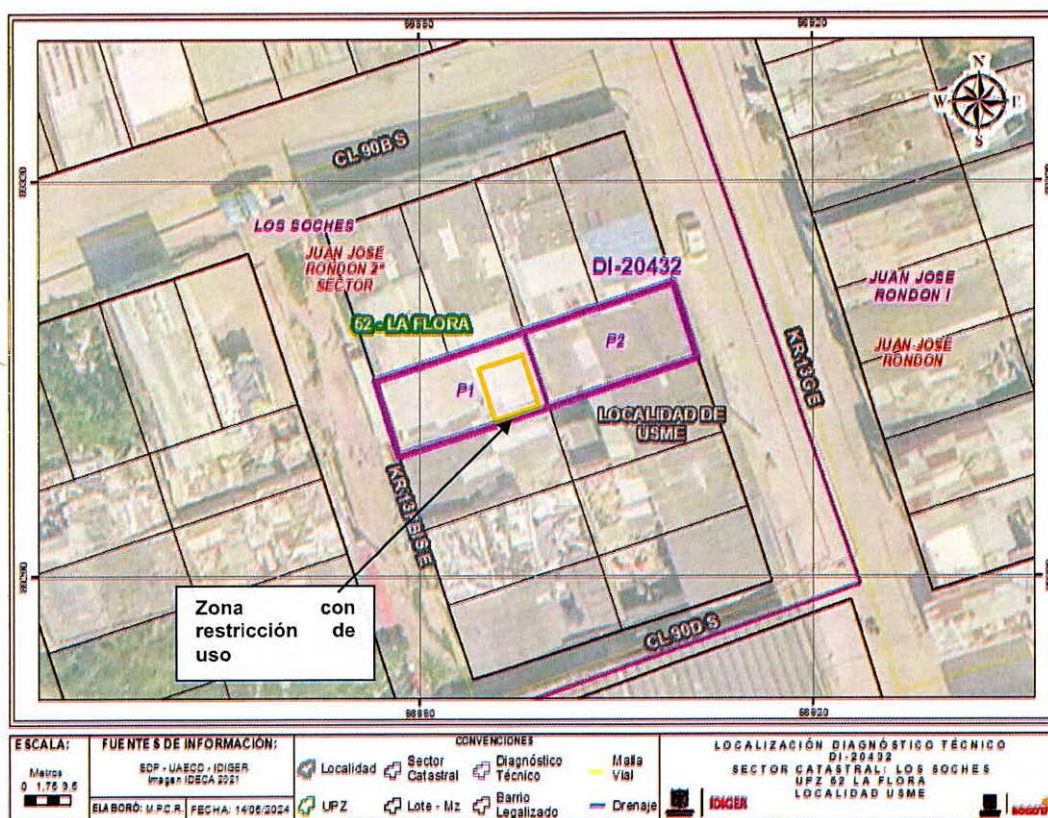
Figura 3. Localización del sector evaluado en el evento SIRE 5431368 en el Barrio Juan José Rondón II Sector de la Localidad de Usme.
