DIAGNÓSTICO TÉCNICO – DI-9442

SUBDIRECCIÓN DE ANÁLISIS DE RIESGOS Y EFECTOS DE CAMBIO CLIMÁTICO

RADICADO IDIGER 2016ER7508

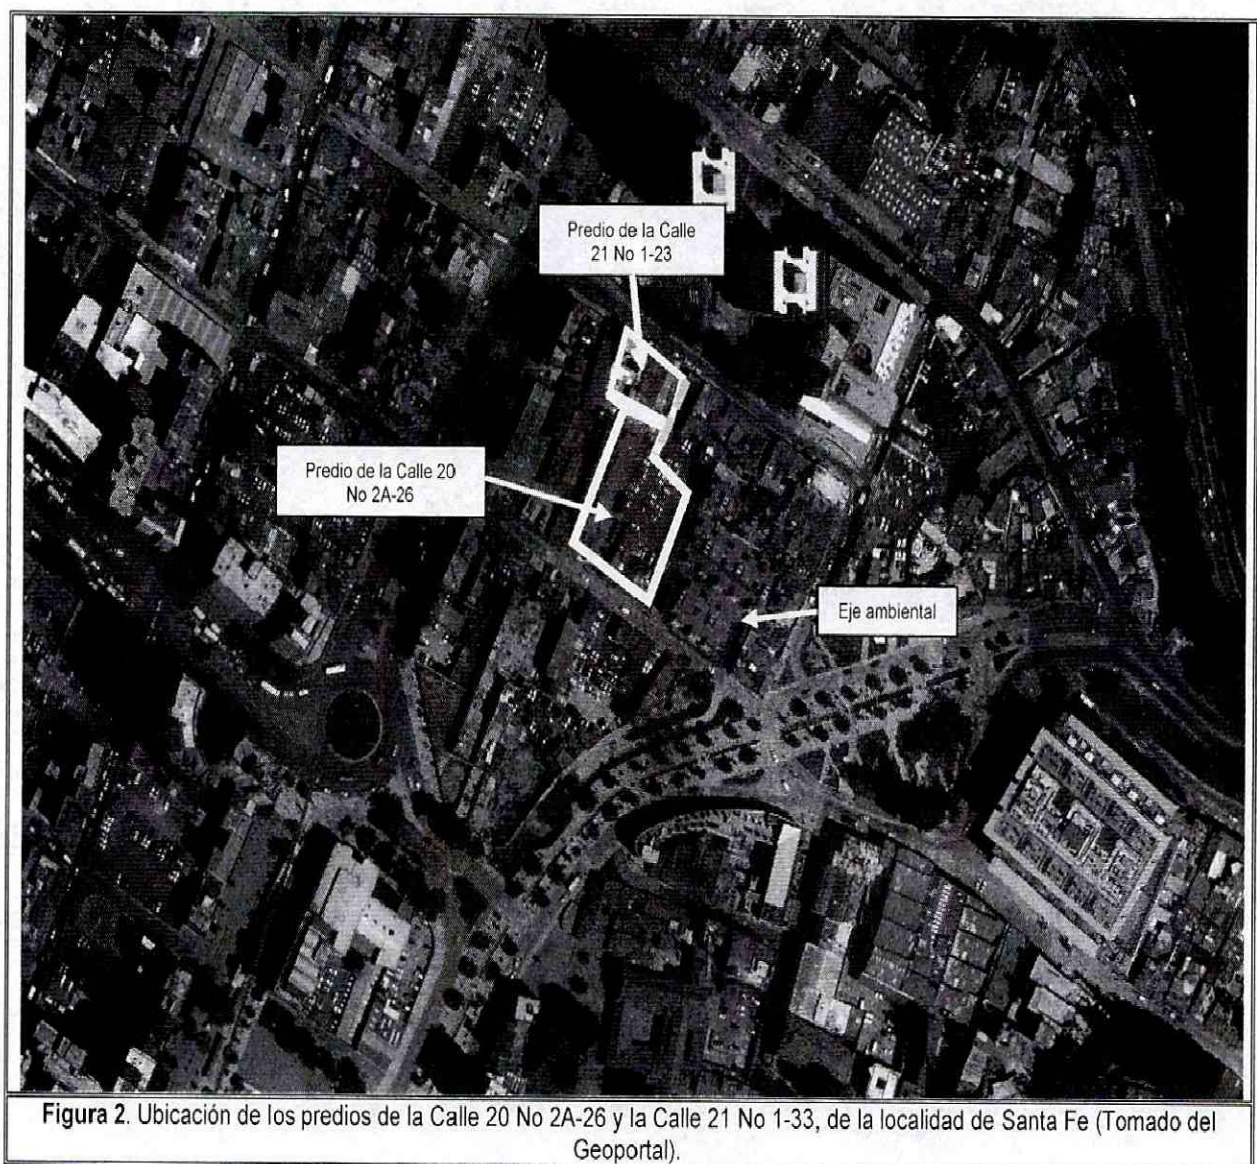
En el costado norte del predio de la Calle 20 No 2A-26, se encuentra el acceso vehicular al sótano, el cual colinda con el predio de la Calle 21 No 1-23, y tiene muros de cerramiento en adobe y mampostería simple con altura aproximada de 3.0 metros y 10 metros de longitud, el cual presenta desprendimientos de pañete y ladrillos en su parte superior. Así mismo, se evidencia que el predio de la Calle 20 No 2A-26, no cuenta con muro de cerramiento en esta zona.

Dentro de las posibles causas, se encuentra la falta de mantenimiento del muro de cerramiento del predio ubicado en la Calle 21 No 1-33, al igual que, la falta de muro de cerramiento del predio de la Calle 20 No 2A-26, que facilita que los elementos desprendidos caigan al interior del predio.

| Foto No. 1. Vista general del predio de la Calle 20 No 2A-26 | Foto No. 2. Vista del muro de cerramiento del predio de la Calle 21 No 1-23 |
