| | <b>DIAGNÓSTICO TÉCNICO</b> | Código: | <b>CR-FT-42</b> |

**DIAGNÓSTICO TÉCNICO – DI No. 20536**  
**SUBDIRECCIÓN DE ANÁLISIS DE RIESGOS Y EFECTOS DE CAMBIO CLIMÁTICO**  
**GRUPO ASISTENCIA TÉCNICA**  
**RADICADO 2024ER8757, 2024ER8773, 2024ER9267, 2024ER9344, 2024ER9350**  
**EVENTO SIRE No. 5434015**

## 1. DATOS GENERALES DEL EVENTO

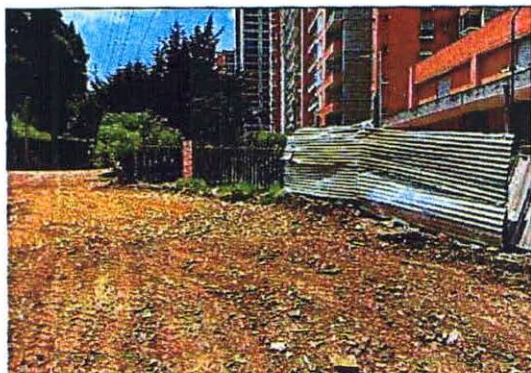
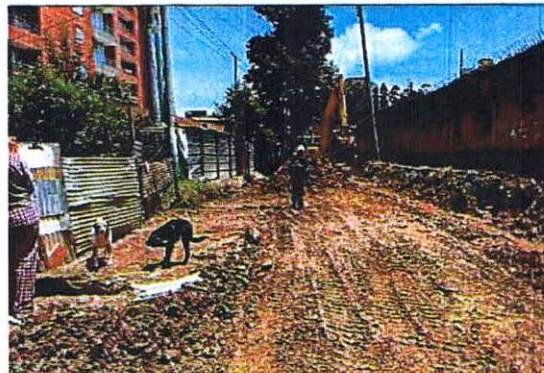
El diagnóstico técnico DI-18762 describe que durante la visita técnica realizada en marzo de 2023 se inspeccionan varias zonas, incluida la vía vehicular de la Carrera 1 a la altura de la Calle 64, en la cual se evidenció que se estaba reconfigurando la vía vehicular en afirmado y estaba siendo utilizada para transportar maquinaria y material de construcción para un proyecto constructivo que ubicado al costado sur de la vía vehicular. El documento concluye que la estabilidad del tramo vial inspeccionado no se encuentra comprometida, sin embargo, debido a los desprendimientos del talud de corte localizado en el predio de la Calle 64 No.1-15, se recomienda la restricción de uso del andén localizado al costado oriental de la Calle 64 a la altura de la Carrera 1.

Imágenes tomadas del DI-18762, relacionadas con la vía ubicada en la Carrera 1 entre Calle 63 y Calle 65 A.

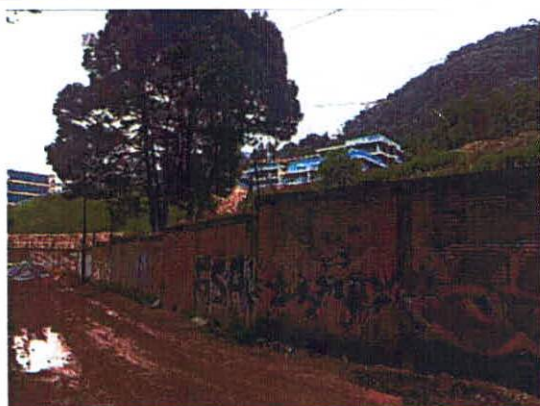
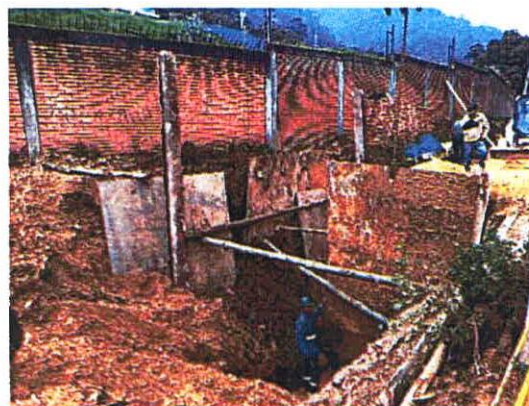
Por otro lado, el diagnóstico técnico DI-18969, describe la visita técnica realizada en abril de 2023 al sector de la vía vehicular de la Carrera 1 entre calle 63 y 65A, en la que se evidencia que la constructora Cusezar estaba adelantando actividades constructivas en la vía vehicular correspondientes a redes de acueducto, pavimentación de la vía y urbanismo en general, adicionalmente, se realiza inspección al muro de cerramiento del costado occidental del predio de la Transversal 1 Este No. 66 - 50, sin identificar pérdida de verticalidad, ni fracturas, ni fisuras en mampuestos. El documento concluye que la estabilidad tanto del muro de cerramiento y la infraestructura vial inspeccionada no se encuentran comprometidas ante cargas normales de servicio por las actividades urbanísticas que se están desarrollando en la vía vehicular. Es de resaltar que el documento menciona que la vía vehicular que están interviniendo no cuenta con medidas para el manejo y conducción de aguas de escorrentía superficial. mediante el diagnóstico técnico DI-18969 se recomienda entre otras a la Alcaldía Local de Chapinero, acoger la recomendación de restricción de uso del tramo vial evaluado (DI-18762), además de realizar en el sector evaluado vigilancia y control urbanístico de las actividades que se desarrollan en la vía vehicular de la Carrera 1 entre Calle 63 y 65A, y a la constructora Cusezar como responsable de las obras de intervención en el tramo vial adelantar los correspondientes análisis, planes de riesgo en cumplimiento con lo expuesto en el Decreto 2157 de 2017.

Imágenes tomadas del DI-18969, relacionadas con la vía ubicada en la Carrera 1 entre Calle 63 y Calle 65 A.

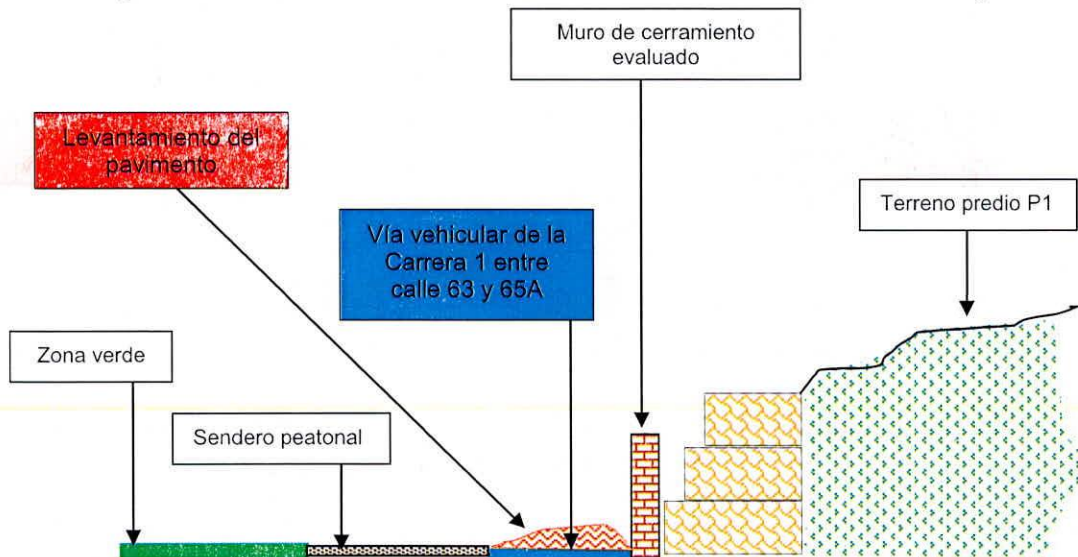
**Figura 3.** Vista en planta sector evaluado.

Por otro lado, durante la inspección al terreno ubicado en el predio P1 que es aledaño a la Carrera 1 entre la Calle 63 y la Calle 65A donde se localizan muros en gavión al parecer implementados como medida de contención del terreno que conforma parte de los terracedos adelantados en este, se observa una grieta de tracción en el terreno de aproximadamente 3 cm de abertura a lo largo de 25 m aproximadamente paralela al muro en gavión; además se evidencia desplazamiento de la parte inferior del tramo de gavión norte y de parte del suelo que contiene. , (Ver fotografías 32 a la 39). Se inspecciona la zona colindante al costado occidental de la vía vehicular, que comprende senderos peatonales y zonas verdes, no se observan grietas de tracción ni afectaciones en los adoquines o el terreno, (Ver fotografía 1 y figura 3).

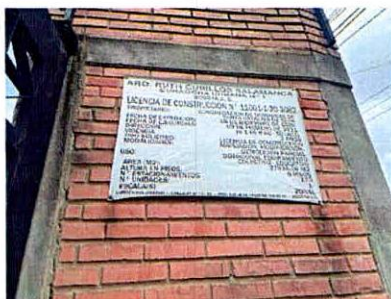
Por otro lado, durante el recorrido por el predio P1, se observa que se están llevando a cabo actividades constructivas relacionadas con la demolición y ampliación para equipar el colegio, según lo indicado en la valla de la licencia de construcción. Actualmente, en la zona de ladera colindante al movimiento se observa la construcción de cajas de recolección para el manejo de las aguas, (Ver fotografías 24 a la 26).

**Fotografía 24.** Licencia de construcción (fotografía tomada el 06 de mayo de 2024)
