| | <b>DIAGNÓSTICO TÉCNICO</b> | Código: | <b>CR-FT-42</b> |

**DIAGNÓSTICO TÉCNICO – DI-20588**  
**SUBDIRECCIÓN DE ANÁLISIS DE RIESGOS Y EFECTOS DEL CAMBIO CLIMÁTICO**  
**GRUPO ASISTENCIA TÉCNICA**  
**EVENTO SIRE 5414322**  
**EVENTO SIRE 5435291**  
**RADICADO 2024ER10338**

| <b>DIRECCIÓN:</b> | Talud de corte vial y Vía de la Calle 62 a la altura de la Carrera 1A Este<br>CIV 2002487 | <b>COORDENADAS ÁREA INSPECCIONADA:</b> | X <sub>1</sub> : 102470,89 Y <sub>1</sub> : 105025,54<br>X <sub>2</sub> : 102480,43 Y <sub>2</sub> : 104985,32<br>X <sub>3</sub> : 102513,18 Y <sub>3</sub> : 104985,33<br>X <sub>4</sub> : 102514,92 Y <sub>4</sub> : 105020,23 | | |

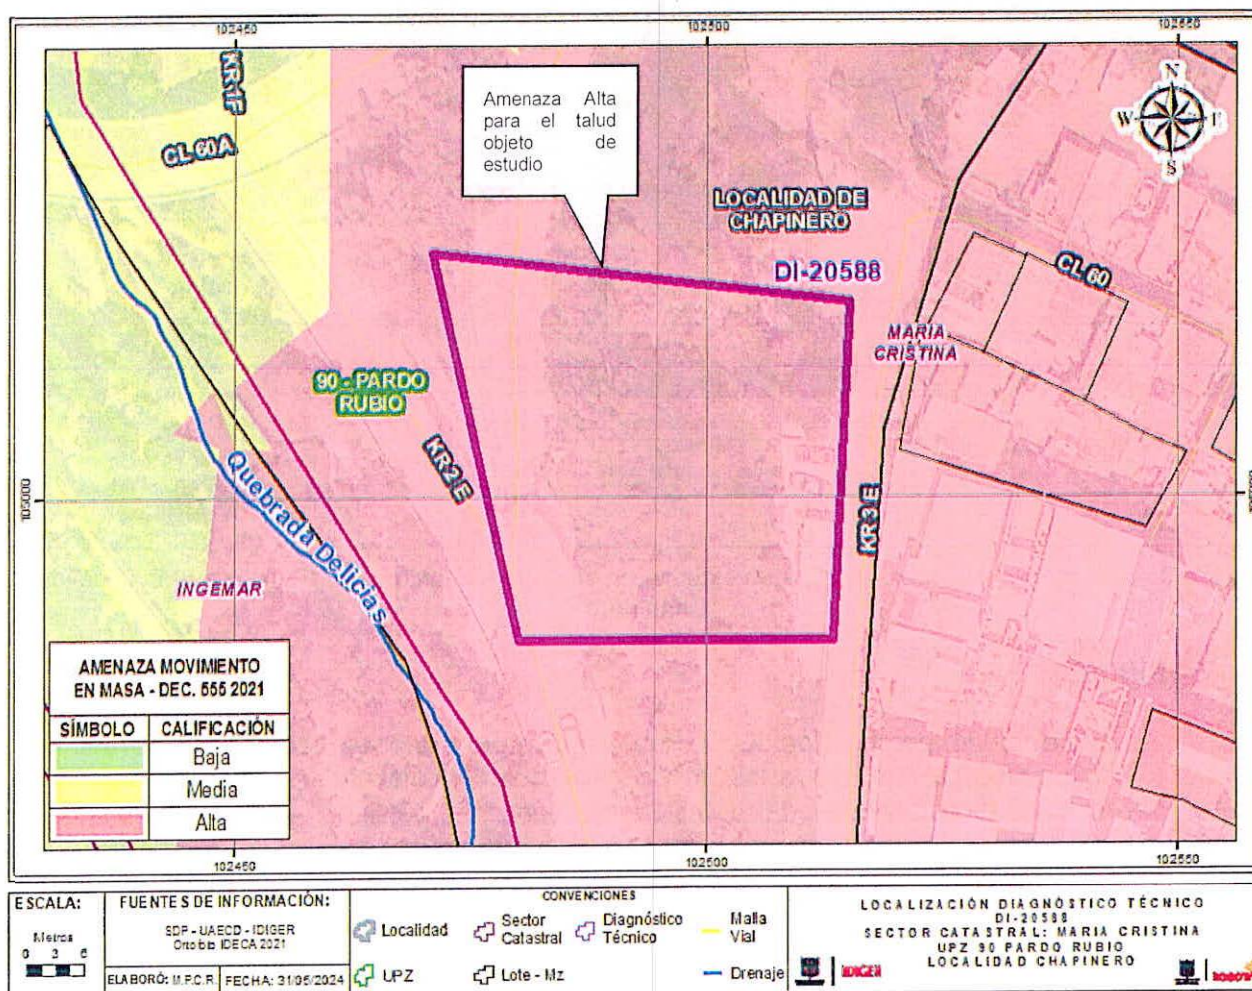
El sector donde se ubica la zona en estudio corresponde al Sector Catastral María Cristina de la Localidad de Chapinero, y de acuerdo con los planos de amenaza por movimientos en masa y amenaza de inundación por desbordamiento a escala 1:5000, elaborados por el IDIGER, presenta categorización de amenaza alta por movimientos en masa, y presenta categorización de amenaza baja de inundación por desbordamiento. Para cualquier intervención se recomienda consultar la norma urbanística aplicable, (Ver figura 1).

Figura 1. Condición de amenaza por movimientos en masa para el sector donde se ubica la zona en estudio, en el Sector Catastral María Cristina de la Localidad Chapinero (Tomado del Decreto 555 de 2021).
