**DIAGNÓSTICO TÉCNICO – DI No. 15536**  
**SUBDIRECCIÓN DE ANÁLISIS DE RIESGOS Y EFECTOS DE CAMBIO CLIMÁTICO**  
**GRUPO ASISTENCIA TÉCNICA**  
**EVENTO SIRE 5375223**

Riesgo por Actividad de la construcción / Accidente de tránsito

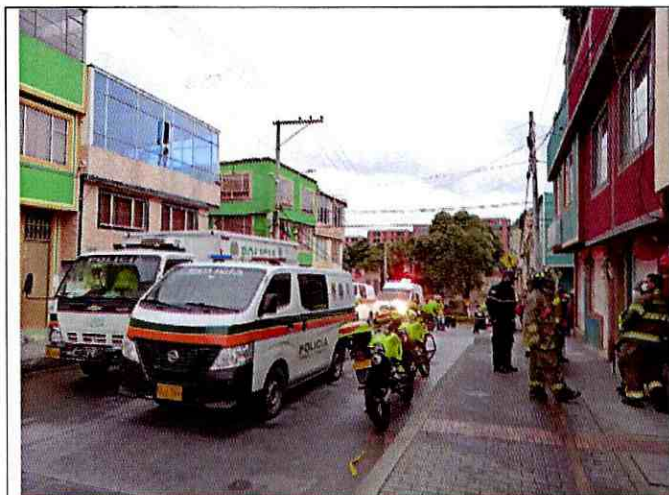
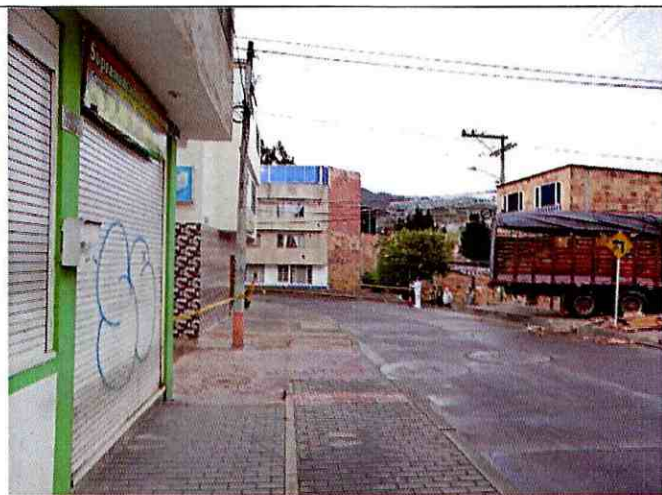
El día 06 de abril de 2021 personal del Instituto Distrital de Gestión de Riesgos y Cambio Climático - IDIGER realizó visita técnica al polígono evaluado (ver imagen 1), en el Barrio El Bosque de la Localidad Usme, encontrando una zona de terreno con pendientes moderadas, consolidada urbanísticamente, con vías de acceso vehicular pavimentadas (pavimento rígido) por la Carrera 7D Este y sin pavimentar por la Calle 87G Sur, y en donde se emplazan edificaciones de uno (01) a cuatro (04) niveles, construidas en su mayoría bajo un sistema estructural de muros de carga en mampostería no reforzada y mampostería no confinada (ver fotografías 1 y 2).

Fotografías 1 y 2. Vista general del Barrio El Bosque de la Localidad Usme
