| | <b>DIAGNÓSTICO TÉCNICO</b> | Código: | <b>CR-FT-42</b> |

**DIAGNÓSTICO TÉCNICO – DI No. 20470**  
**SUBDIRECCIÓN DE ANÁLISIS DE RIESGOS Y EFECTOS DE CAMBIO CLIMÁTICO**  
**GRUPO ASISTENCIA TÉCNICA**  
**EVENTO SIRE No. 5429501**

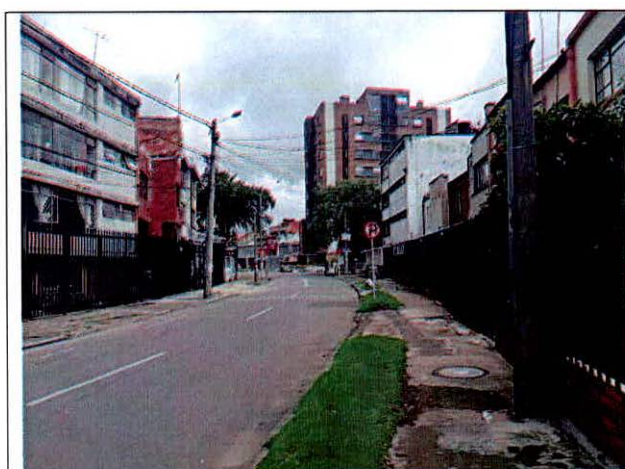
En atención al evento SIRE 5429501, personal del Instituto Distrital de Gestión de Riesgos y Cambio Climático – IDIGER, desarrolló visita técnica el día 07 de febrero de 2024 al sector de la TV 27 No. 53C – 56, ubicado en una zona relativamente plana, consolidado urbanísticamente, con vías de acceso vehicular y peatonal pavimentadas, con zonas de recreación y adecuada dotación de servicios públicos (ver Fotografía 1).

**Fotografía 1.** Vista del sector donde se ubica la vivienda emplazada en el predio de la TV 27 No. 53C – 56.

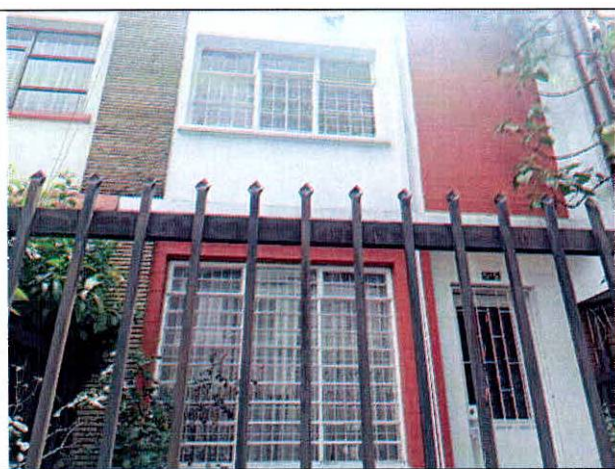
En el predio de la TV 27 No. 53C – 56, se emplaza una edificación de dos (2) niveles, en mampostería de carga sin confinar, con placa de entrepiso aligerada en concreto reforzado, cubierta en tejas de fibrocemento apoyadas sobre correas de madera y cielo raso en el primer y segundo nivel en láminas de yeso y esterilla de guadua recubierta con mortero. La vivienda no se encuentra habitada al momento de la inspección realizada, (ver Fotografía 2).

**Fotografía 2.** Fachada de la vivienda emplazada en el predio de la TV 27 No. 53C – 56.
