## DIAGNÓSTICO TÉCNICO

**DIAGNÓSTICO TÉCNICO - DI-20088**  
**SUBDIRECCIÓN DE ANÁLISIS DE RIESGOS Y EFECTOS DE CAMBIO CLIMÁTICO**  
**GRUPO ASISTENCIA TÉCNICA**  
**EVENTO DE EMERGENCIA SIRE 5422404**

Actividad de la construcción – Incendio estructural.

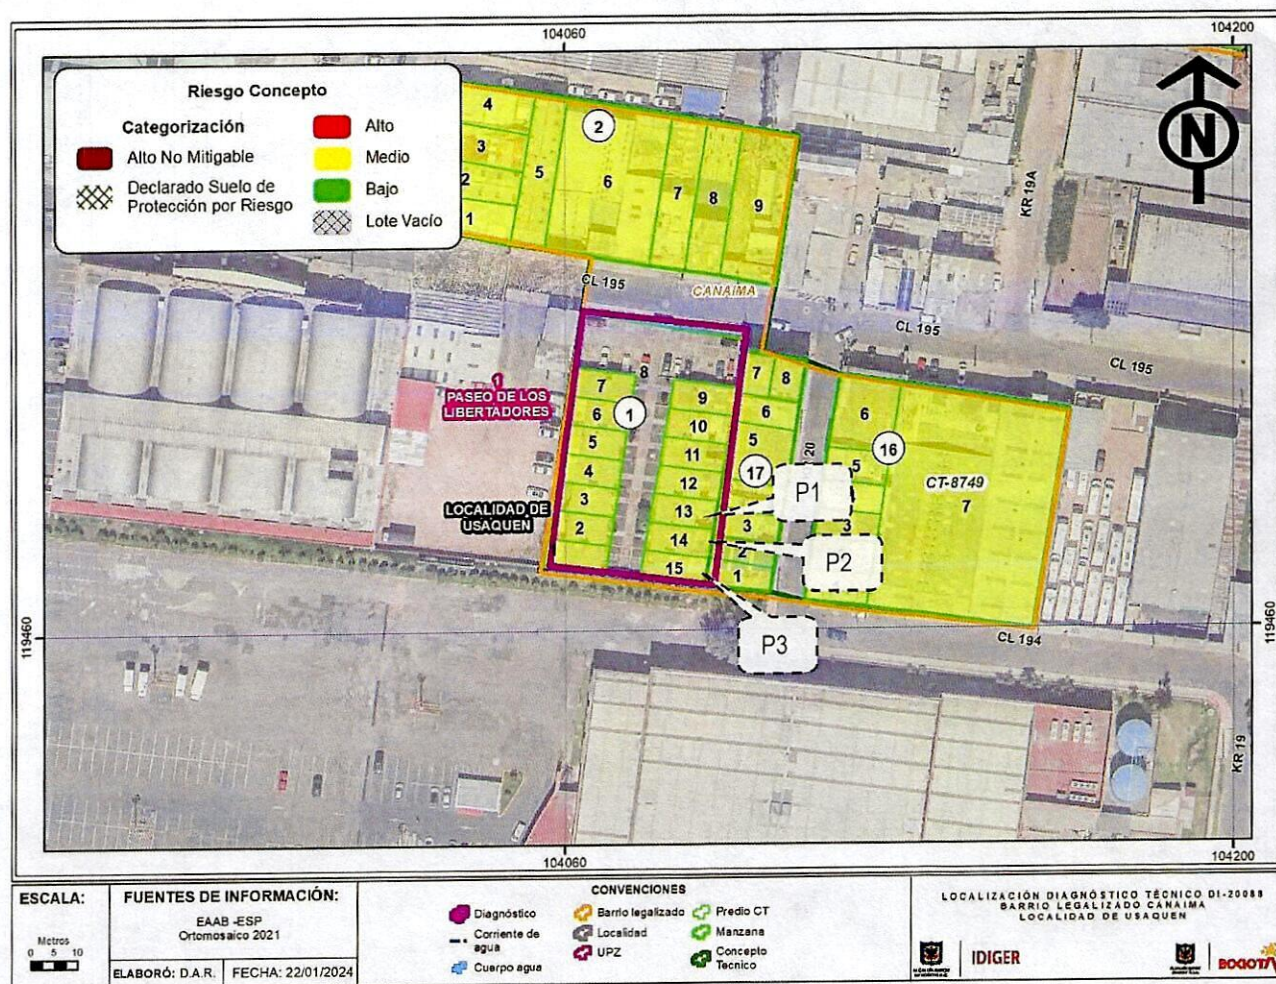
respectivamente de la manzana 01, y se categorizaron con una condición de riesgo medio por movimientos en masa, como se puede observar en la Figura 1.

**Figura 1.** Condición de riesgo por fenómenos de remoción en masa para los predios P1: CL 195 20 65 IN 10, P2: CL 195 20 65 IN 12 y P3: CL 195 20 65 IN 14, de acuerdo con el CT-8749.

De acuerdo con el CT-8749, para los predios categorizados en condición de riesgo medio por fenómenos de remoción en masa se recomendó, “(...) a los propietarios o responsables evaluar los sistemas estructurales de las edificaciones con el propósito de garantizar condiciones óptimas de habitabilidad y llevarlas al cumplimiento del actual (...) NRS 10 (...) o la normativa vigente al momento de la implementación de las acciones (...)”.
