| | <b>DIAGNÓSTICO TÉCNICO</b> | Código: | <b>CR-FT-42</b> |

**DIAGNÓSTICO TÉCNICO – DI-20538**  
**SUBDIRECCIÓN DE ANÁLISIS DE RIESGOS Y EFECTOS DE CAMBIO CLIMÁTICO**  
**GRUPO ASISTENCIA TÉCNICA**  
**RADICADO IDIGER No. 2024ER7504**  
**EVENTO SIRE No. 5433803**

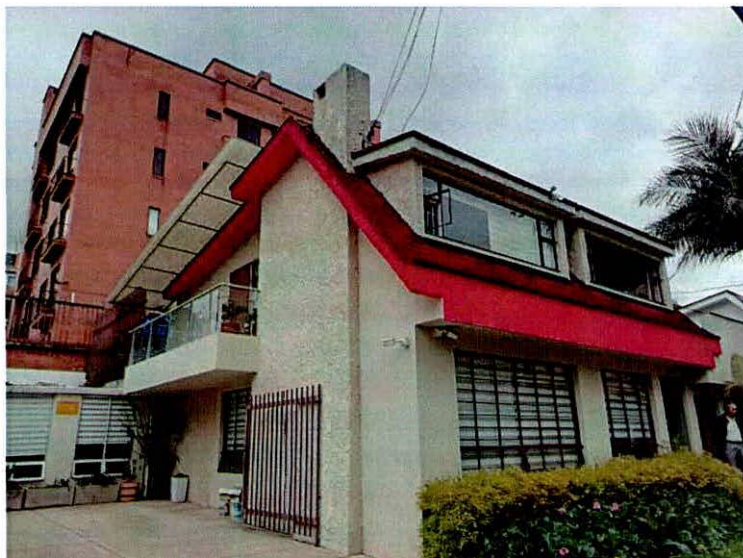
**Fotografía 1.** Fachada principal del predio P1: KR 15A 124 75 en el Sector Catastral Santa Bárbara Central de la Localidad de Usaquén

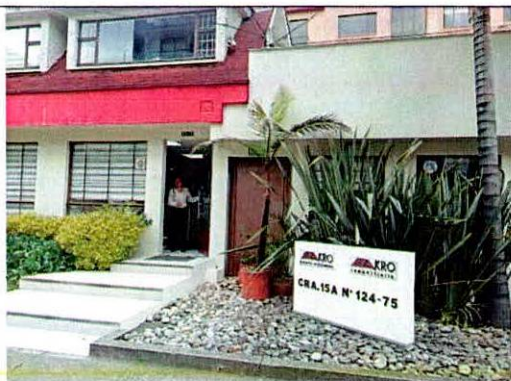
**Fotografía 2.** Acceso principal a la edificación que se emplaza en el predio P1.
