**DIRECCIÓN DE PREVENCIÓN Y ATENCIÓN DE EMERGENCIAS**

**DIAGNÓSTICO TÉCNICO No. DI – 3685  
SUBDIRECCIÓN DE EMERGENCIAS  
COORDINACIÓN DE ASISTENCIA TÉCNICA  
(Evento No. 86069)**

Se presentó el colapso total de una estructura en madera de un nivel con cubierta en teja de asbesto-cemento y teja de zinc, emplazada en la parte alta del predio de la Calle 32 Bis Sur # 15 – 78 en el barrio Las Colinas, la cual se cimentaba por medio de postes de madera empotrados en el suelo de fundación, los cuales los separaban del mismo en una altura cercana a un metro y medio. La estructura colapsada cayó en la parte baja del predio contra una unidad habitacional de un nivel construida en mampostería simple, con cubierta en teja de zinc, la cual no sufrió afectaciones estructurales en el sector de la habitaciones, pero si el colapso total de la estructura del baño y la cocina, debido al impacto de la madera de la estructura de la parte alta que colapsó. Adicionalmente se advierte que quedó restringido el acceso a las habitaciones de la estructura en mampostería de la parte baja del predio.

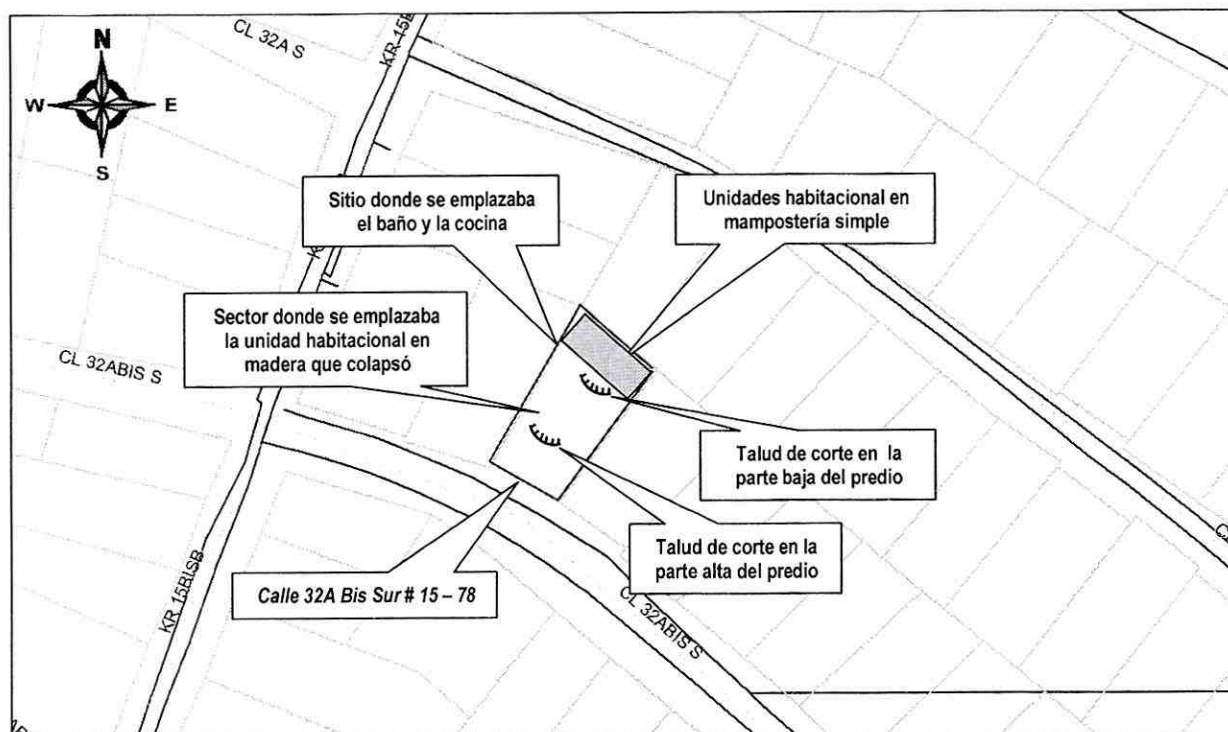
Las posibles causas que generaron el colapso de la vivienda se asocian al alto grado de deterioro de la estructura en madera, para la cual la DPAE había recomendado por medio de las Respuestas oficiales RO-13084 y RO-14659, que se implementaran medidas para el mejoramiento de la vivienda, las cuales no fueron implementadas por parte de los responsables del predio.

Finalmente se advierte que las causas de dichos desprendimientos se asocian a que en los taludes de corte no hay medidas de protección ni estabilización geotécnica, ni un adecuado manejo del drenaje superficial y subsuperficial.
