| | <b>DIAGNÓSTICO TÉCNICO</b> | Código: | CR-FT-42 |

**DIAGNÓSTICO TÉCNICO – DI No. 20021**  
**SUBDIRECCIÓN DE ANÁLISIS DE RIESGOS Y EFECTOS DE CAMBIO CLIMÁTICO**  
**GRUPO ASISTENCIA TÉCNICA**  
**RADICADO 2023ER28942**

| <b>DIRECCIÓN:</b> | P1: Carrera 20 No.94A-18<br>P2: Carrera 20 No.94A-36<br>P3: Calle 95 No.19A-47<br>P4: Carrera 19A No.94A-19 | <b>COORDENADAS<br/>ÁREA INSPECCIONADA</b> | X1:102651.09 Y1:109559.41<br>X2:102572.79 Y2:109564.43<br>X3:102564.76 Y3:109512.08<br>X4:102632.64 Y4:109501.15 | | | |

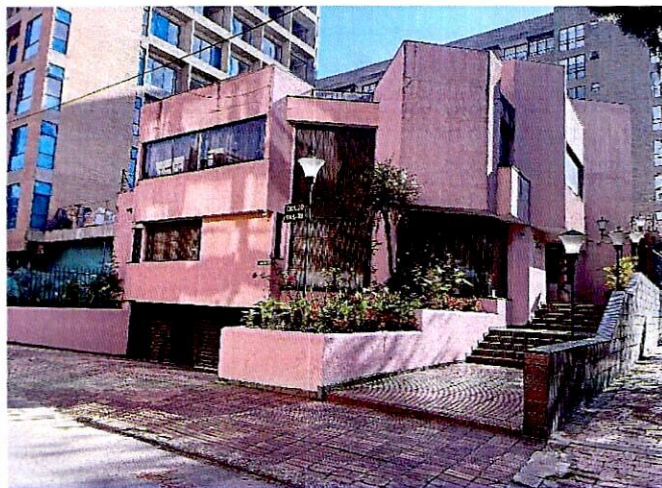
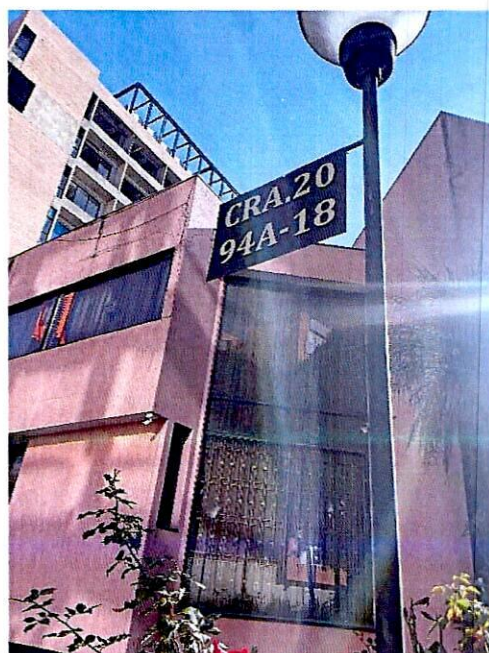
**Predio P1:** Corresponde a una edificación de dos (02) niveles y un (01) semisótano, de uso residencial, construida bajo un sistema estructural en pórticos en concreto y placa de entrepiso del mismo material, (Ver fotografías 1 y 2). La inspección visual se realiza en compañía de la señora Alix Ortégón quien es una de las encargadas del inmueble y de acuerdo con los daños observados en el diagnóstico técnico DI-18781. En esta nueva visita técnica se observa lo siguiente:

Fotografías 1 y 2. Fachada predio P1.

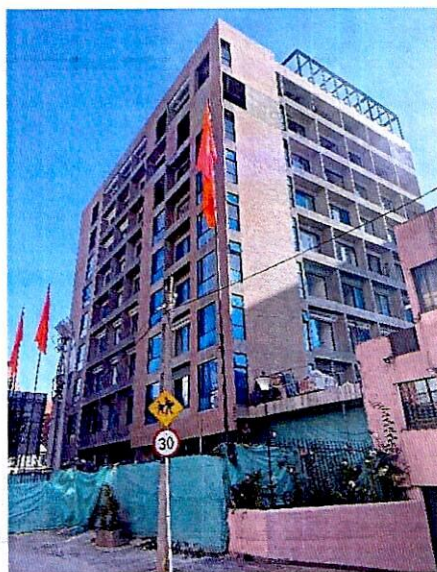
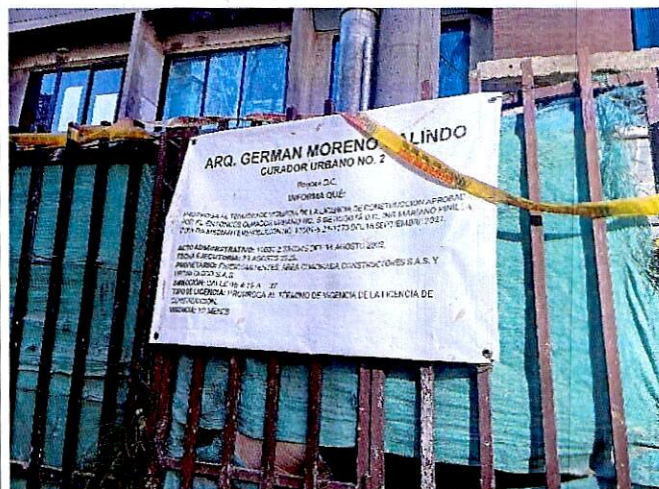
**Predios P2 y P3:** En los predios se está desarrollando el proyecto urbanístico, para uso residencial. Durante la inspección visual se observa que la estructura proyectada de nueve (09) niveles, ya fue construida y actualmente se están desarrollando actividades correspondientes a terminación de acabados, (Ver fotografías 45 a la 48).

Fotografía 45 y 46. Predios en actividades constructivas P2 y P3.

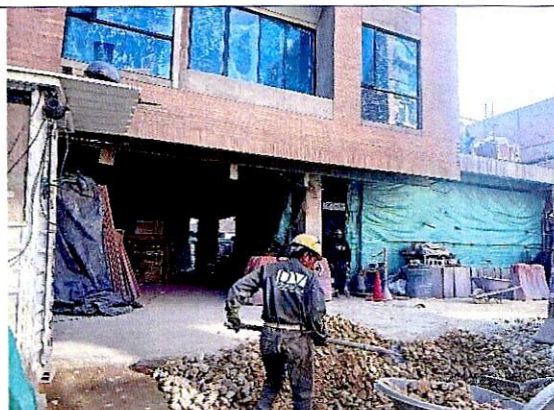
Fotografía 47 y 48. Actividades constructivas P2 y P3.

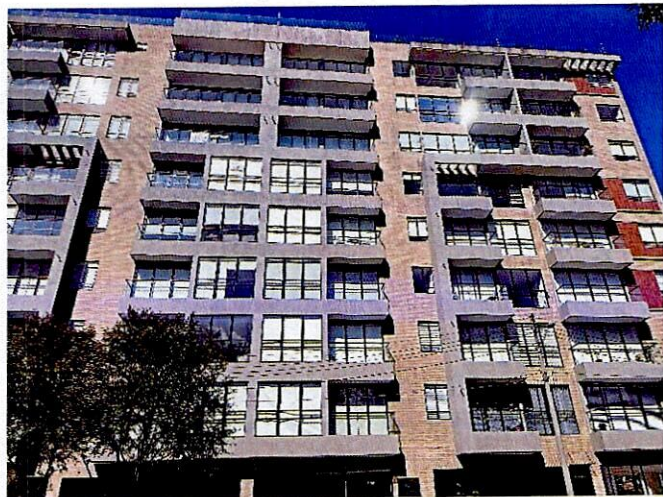
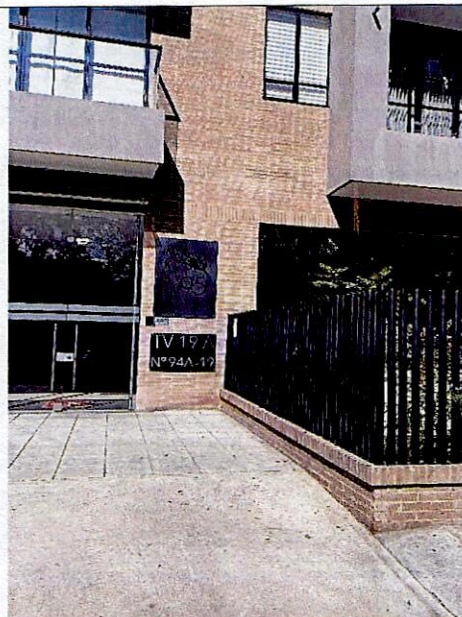
**Predio P4:** En el predio se emplaza el “Edificio Akai 95” conformado por una estructura de doce (12) niveles, de uso residencial, construida bajo un sistema estructural en pórticos en concreto y placa de entrepiso del mismo material, (Ver fotografías 49 y 50). Esta edificación fue construida entre los años 2020 y 2021. Se intenta realizar inspección al interior del predio, sin embargo, al momento de la visita técnica no hay nadie autorizado para permitir el ingreso. Desde el exterior se observa que la edificación se encuentra completamente construida y en funcionamiento.

Fotografías 49 y 50. Fachada predio P4.
