| | <b>DIAGNÓSTICO TÉCNICO</b> | Código: | <b>CR-FT-42</b> |

**DIAGNÓSTICO TÉCNICO – DI-20486**  
**SUBDIRECCIÓN DE ANÁLISIS DE RIESGOS Y EFECTOS DE CAMBIO CLIMÁTICO**  
**GRUPO ASISTENCIA TÉCNICA**  
**RADICADO IDIGER No. 2024ER7015**  
**EVENTO SIRE No. 5433176**

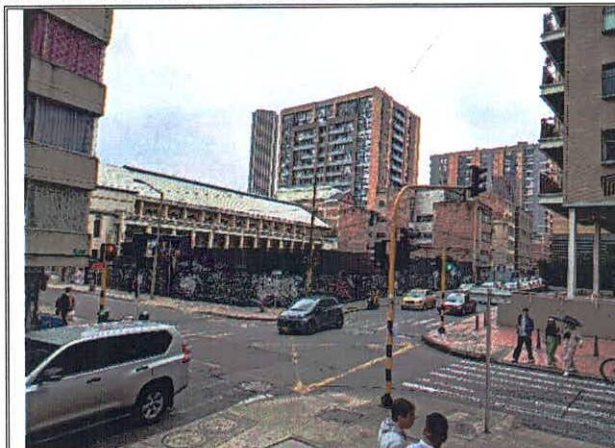
El predio evaluado se encuentra en un sector que corresponde a una zona relativamente plana, consolidada urbanísticamente donde se emplazan edificaciones residenciales y comerciales de hasta 15 niveles, con vías de acceso pavimentadas (Ver Fotografía 1).

**Fotografía No. 1.** Vista general del sector donde localiza la edificación evaluada.

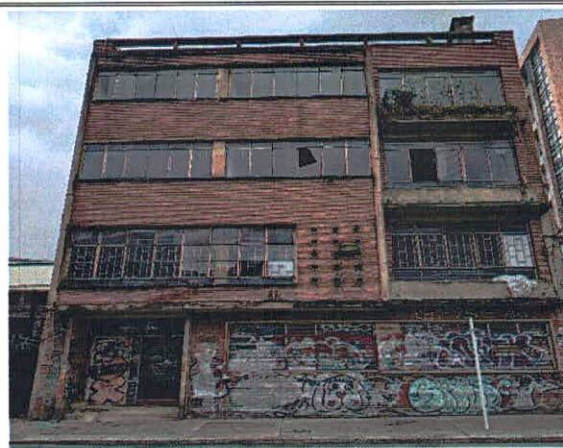
y cubierta combinada en losa de concreto y cubierta liviana; en el 5 nivel se encuentran dos terrazas, una en la parte delantera y otra hacia la parte posterior de la edificación. Al costado nororiental la edificación colinda con el predio de la Carrera 5 No. 22 – 61 (P2), donde se encuentra un parqueadero al nivel del terreno natural; al costado sur occidental la edificación colinda con un lote de mayor extensión conformado por varios predios, con dirección de referencia Calle 22 No. 5 – 10 (P3), donde al parecer se están adelantando actividades de construcción en su etapa inicial (Ver Fotografías 2 a la 4).

**Fotografía No. 2.** Vista de la edificación emplazada en el predio evaluado.
