| | <b>DIAGNÓSTICO TÉCNICO</b> | Código: | <b>CR-FT-42</b> |

**DIAGNÓSTICO TÉCNICO DI-20613**  
**SUBDIRECCIÓN DE ANÁLISIS DE RIESGOS Y EFECTOS DEL CAMBIO CLIMÁTICO**  
**GRUPO ASISTENCIA TÉCNICA**  
**RADICADO IDIGER No. 2024ER9048**  
**EVENTO SIRE 5434602**

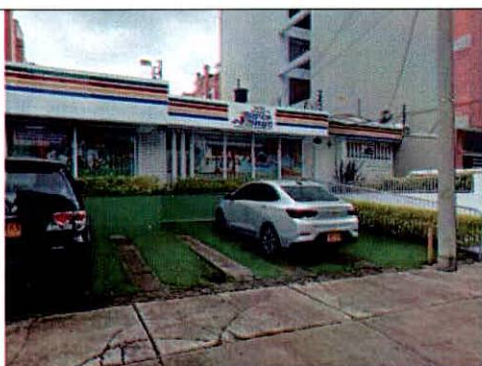
**Fotografía 2.** Acceso principal a la edificación evaluada.

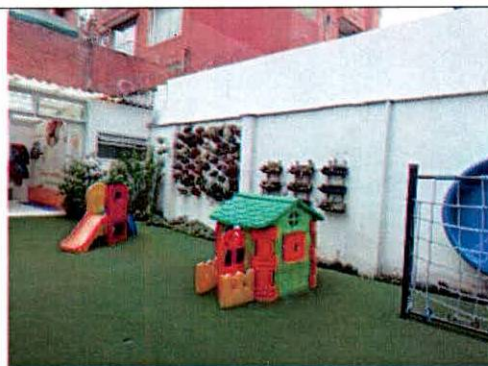
Se realiza la verificación de las condiciones al interior del Centro Infantil Blanco y Negro, en particular hacia el costado posterior de la edificación, donde se localiza el patio descubierto de la institución, observando que el muro de cerramiento perimetral del costado noroccidental del inmueble corresponde a una estructura de cerramiento en mampostería no reforzada de aproximadamente 3m de altura y una longitud de 6m, (ver Fotografía 4). En el muro, se evidencian fisuras y grietas de tendencia escalonada y vertical de abertura variable de entre 2.0 mm y 4.0 mm y longitud aproximada de entre 0.3m a 2m, con posibilidad de caída hacia la zona contigua donde se localiza parte del mobiliario de juegos infantiles, (ver Fotografías 5 a 7).

**Fotografía 3.** Patio descubierto del costado posterior del predio evaluado.
