**DIAGNÓSTICO TÉCNICO - DI-20530**  
**SUBDIRECCIÓN DE ANÁLISIS DE RIESGOS Y EFECTOS DE CAMBIO CLIMÁTICO**  
**GRUPO ASISTENCIA TÉCNICA**  
**RADICADO IDIGER No. 2024ER7344**

| <b>DIRECCIÓN:</b> | TV 55 B # 114 A - 26<br>Casa 1 | <b>COORDENADA MEDIA<br/>ÁREA INSPECCIONADA:</b> | X: 101194,26 Y: 111422,37 | | |

En la Figura 1 se muestra la localización del Conjunto Residencial Parque Ilarco PH, emplazado en el predio de la TV 55 B # 114 A – 26 (predio P1), Sector Catastral Puente Largo, Localidad Suba, y del Parque Vecinal Ilarco localizado en el predio de la CL 115 # 55 A – 51 (predio P2).

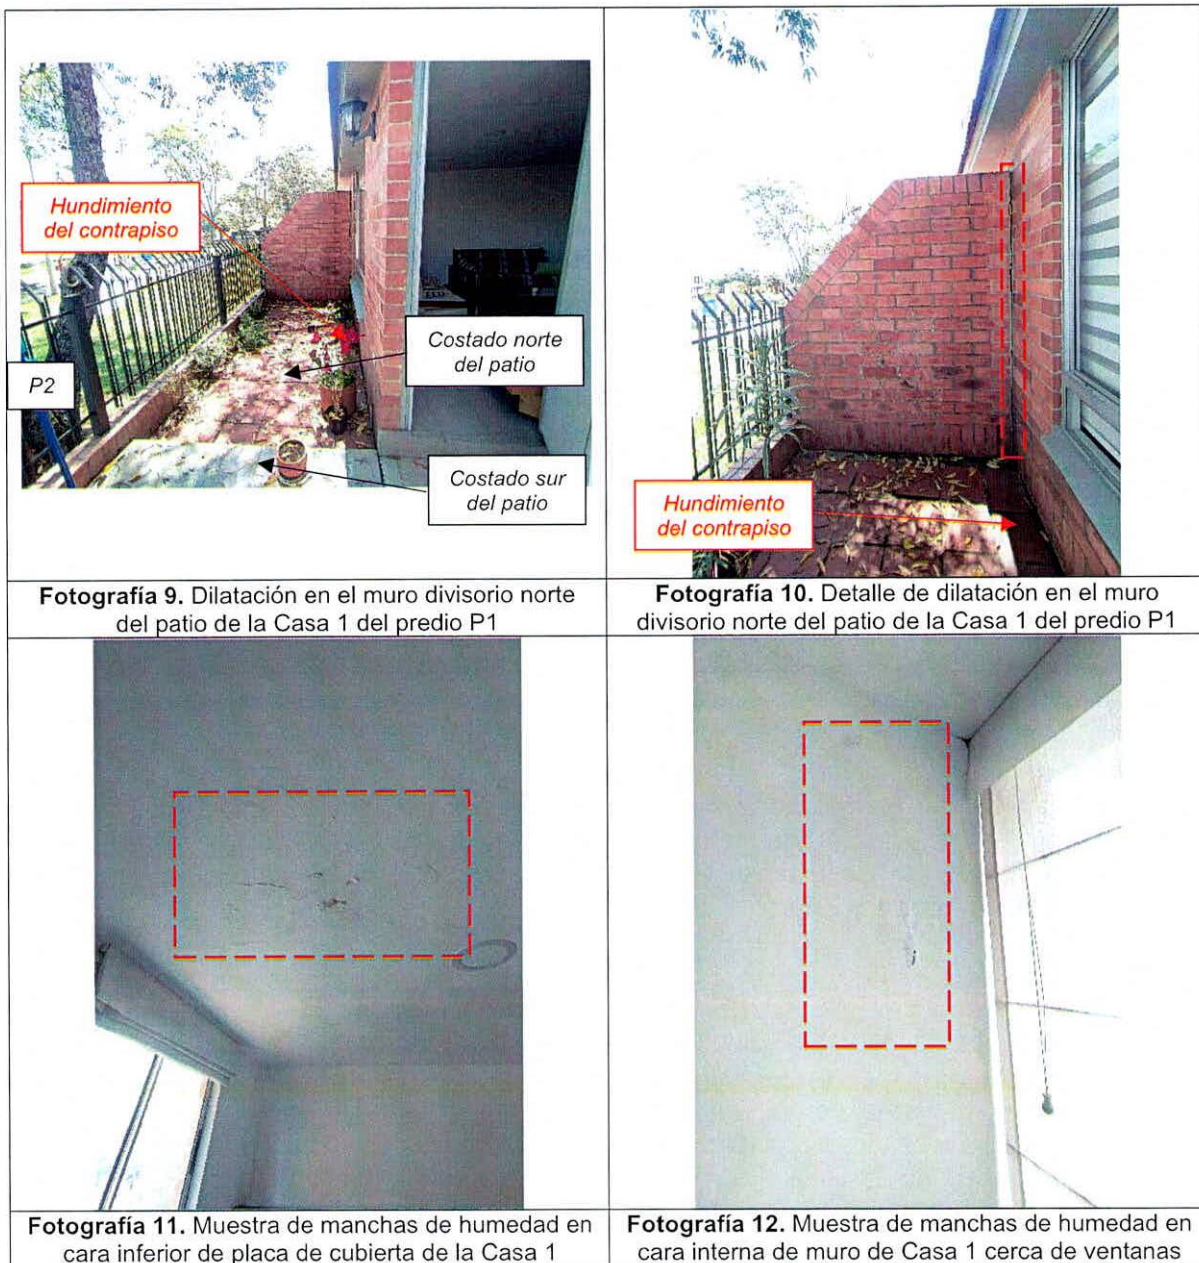
Se realiza inspección al interior de la Casa 1, inicialmente en el patio se evidencian grietas de tendencia vertical y escalonada con aberturas cercana a 4 mm, sobre su muro divisorio sur, que se concentran hacia la longitud media del muro, hacia la zona de continuidad de la junta de dilatación entre las estructuras del patio y de la casa (ver Fotografías 7 y 8). También se evidencia sobre la intersección del muro divisorio norte de este patio y la estructura de la casa, una grieta similar pero únicamente de tendencia vertical con la diferencia que este último muro sí fue dilatado a lo largo de la intersección entre las estructuras del patio y de la casa (ver Fotografías 9 y 10). Adicionalmente, se observa deformación y hundimiento del costado norte del contrapiso del patio de la Casa 1 (ver Fotografías 3 y 10).

**Fotografía 8.** Grietas en muro divisorio sur del patio de la Casa 1 del predio P1, vista de sur a norte
