**DIAGNÓSTICO TÉCNICO – DI No. 20596**  
**SUBDIRECCIÓN DE ANÁLISIS DE RIESGOS Y EFECTOS DE CAMBIO CLIMÁTICO**  
**GRUPO ASISTENCIA TÉCNICA**  
**RADICADO IDIGER No. 2024ER7966**

| <b>DIRECCIÓN:</b> | CL 31 SUR 4 07 ESTE | <b>COORDENADAS ÁREA INSPECCIONADA</b> | X1: 98.632,893<br>Y1: 95.972,099 |
| <b>BARRIO/SECTOR CATASTRAL:</b> | Santa Ines | <b>ÁREA DIRECTA AFECTADA:</b> | 100 m <sup>2</sup> |

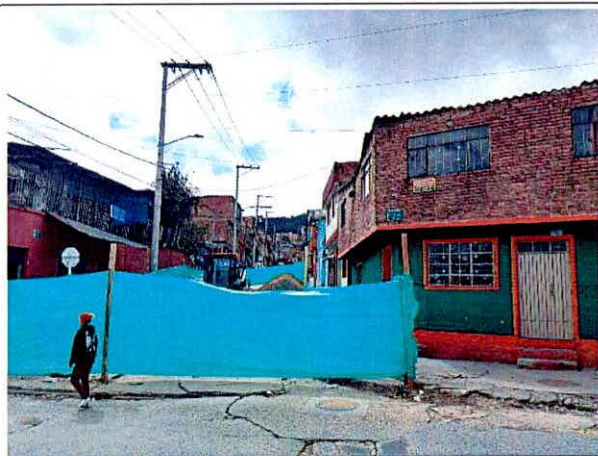
Personal del Instituto Distrital de Gestión de Riesgo y Cambio Climático - IDIGER, realizó visita técnica el día 06 de mayo de 2024 al predio de la CL 31 SUR 4 07 ESTE ubicado en el barrio Santa Ines en la Localidad de San Cristóbal. Estos se encuentran en una zona de pendiente moderada, con vías de acceso vehicular pavimentadas, donde se emplazan edificaciones de entre uno (1) y tres (3) niveles de manera escalonada (ver fotografía 1).

Fotografía 1. Vista general del sector de la CL 31 SUR 4 07 ESTE.

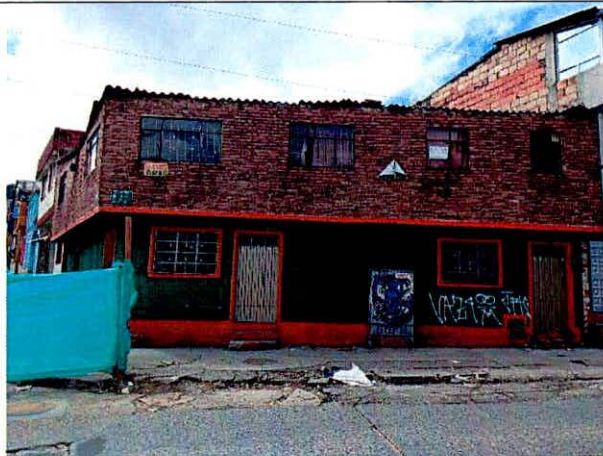
El predio de la CL 31 SUR 4 07 ESTE corresponde a una vivienda de dos niveles, construida posiblemente bajo un sistema estructural en mampostería simple, con muros divisorios y perimetrales en mampostería y cubierta liviana en tejas de fibrocemento (ver fotografía 2). Se realiza inspección visual al primer nivel de la vivienda en el cual se evidencia una fisura de tendencia horizontal de 2.0 mm de abertura y 1.2 m de longitud aproximadamente en el muro divisorio ubicado al costado norte de la vivienda (ver fotografía 3), también se identifica una fisura de tendencia longitudinal de 2.0 mm de abertura y 1.4 m de longitud en la parte superior del muro perimetral oriental y problemas de humedad en la parte inferior del mismo en un área de 2.0 m<sup>2</sup> aproximadamente (ver fotografía 4 y 5).

Fotografía 2. Vivienda de la CL 31 SUR 4 07 ESTE..
