**DIAGNÓSTICO TÉCNICO DI- 20678**  
**DI- ADENDA No. 1 AL DIAGNOSTICO TECNICO 20260**  
**SUBDIRECCIÓN DE ANÁLISIS DE RIESGOS Y EFECTOS DE CAMBIO CLIMÁTICO**  
**GRUPO ASISTENCIA TÉCNICA**  
**RADICADO IDIGER 2024ER4074**  
**EVENTO SIRE 5430874**

| <b>DIRECCIÓN:</b> | Calle 145C No. 54B-21 | <b>CHIP Y/O COORDENADAS AREA INSPECCIONADA</b> | X1:102209.47 Y1:114816.09 | | | |

**DIAGNÓSTICO TÉCNICO – DI No. 20260**  
**SUBDIRECCIÓN DE ANÁLISIS DE RIESGOS Y EFECTOS DE CAMBIO CLIMÁTICO**  
**GRUPO ASISTENCIA TÉCNICA**  
**RADICADO IDIGER 2023ER4074**  
**EVENTO SIRE 5430874**

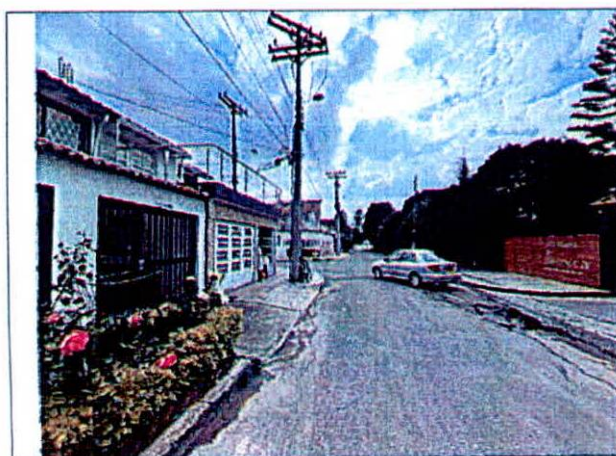
El día 05 de marzo de 2024, personal del Instituto Distrital de Gestión de Riesgos y Cambio Climático - IDIGER, realizó visita técnica al predio de la Calle 145C No. 54B-21, en el Sector Catastral Prado Pinzón de la Localidad de Suba, encontrando una zona de terreno relativamente plano, consolidada urbanísticamente, con vías de acceso vehicular pavimentadas (pavimento flexible), donde se emplazan edificaciones de dos (02) a cinco (05) niveles, construidas en su mayoría bajo un sistema estructural de muros de carga en mampostería no reforzada muros de carga en concreto reforzado (ver fotografía 1).

**Fotografía 1.** Vista general del Sector Catastral Prado Pinzón de la Localidad de Suba

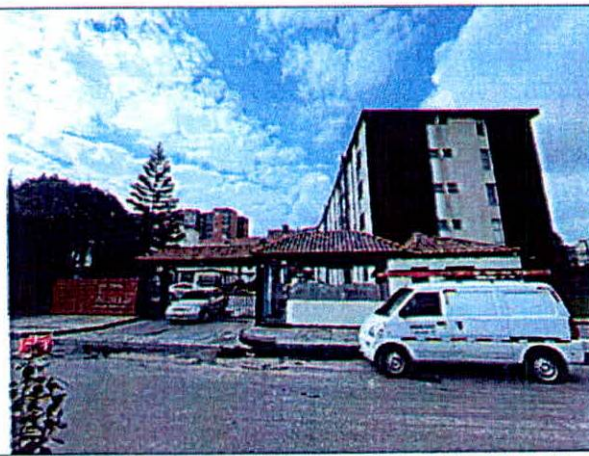
El predio evaluado corresponde al Conjunto Residencial Santa Helena de Baviera IV, conformado por diecisiete (17) interiores de cinco (05) niveles (ver fotografías 2 y 3). Las edificaciones fueron construidas bajo un sistema estructural de muros de carga en mampostería reforzada y sistema de entepiso en losa maciza en concreto reforzado. El predio cuenta con una plataforma de parqueaderos de un (01) nivel, y una edificación de administración de dos (02) niveles y terraza, construidas bajo un sistema estructural de pórticos en concreto reforzado (ver fotografía 4). En los perímetros del predio se identifican muros de cerramiento en mampostería no reforzada y rejas metálicas.

**Fotografía 2.** Fachada del predio de la Calle 145C No. 54B-21

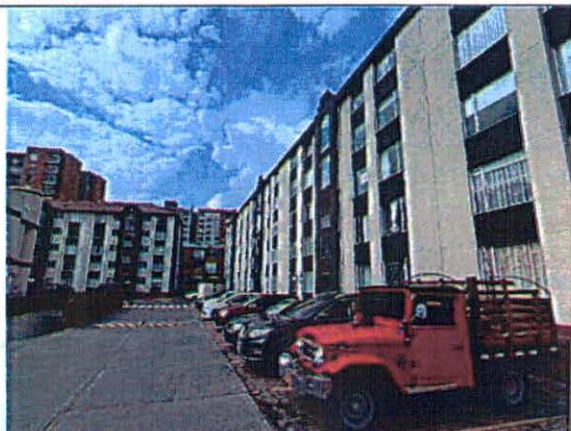
**Fotografía 3.** Vista del interior del predio de la Calle 145C No. 54B-21

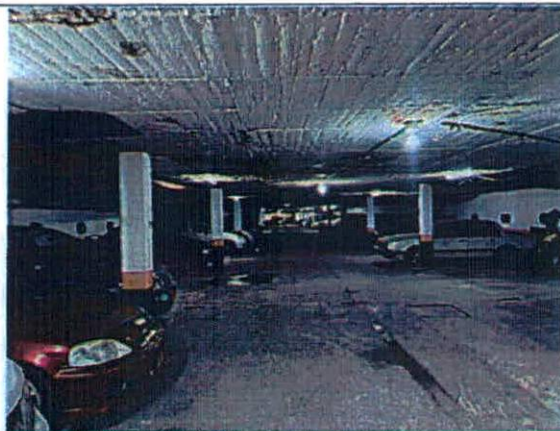
**Fotografía 4.** Vista general de la plataforma de parqueaderos

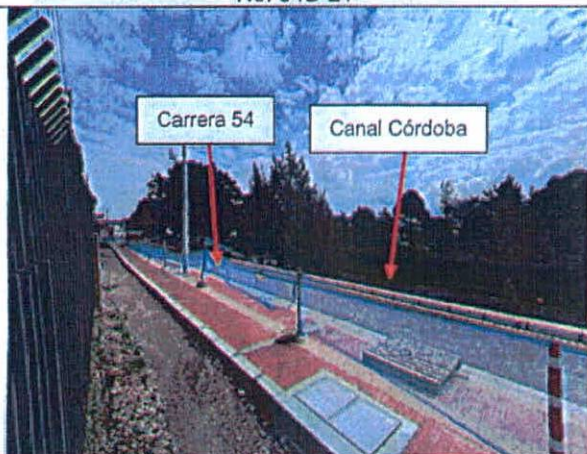
El predio de la Calle 145C No. 54B-21 colinda por el costado oriental con la Carrera 54 y el Canal Córdoba, donde actualmente se llevan a cabo estudios, diseños y construcción de infraestructura peatonal y ciclorrutas entre calle 129 y calle 170, mediante el contrato IDU-1650 de 2019 (ver fotografía 5).

**Fotografía 5.** Actividades de construcción en la Carrera 54 y Canal Córdoba

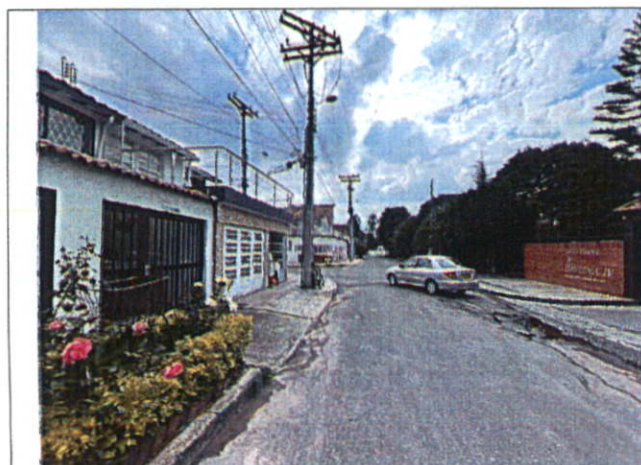
El día 05 de marzo de 2024, personal del Instituto Distrital de Gestión de Riesgos y Cambio Climático - IDIGER, realizó visita técnica al predio de la Calle 145C No. 54B-21, en el Sector Catastral Prado Pinzón de la Localidad de Suba, encontrando una zona de terreno relativamente plano, consolidada urbanísticamente, con vías de acceso vehicular pavimentadas (pavimento flexible), donde se emplazan edificaciones de dos (02) a cinco (05) niveles, construidas en su mayoría bajo un sistema estructural de muros de carga en mampostería no reforzada muros de carga en concreto reforzado (ver fotografía 1).

**Fotografía 1.** Vista general del Sector Catastral Prado Pinzón de la Localidad de Suba

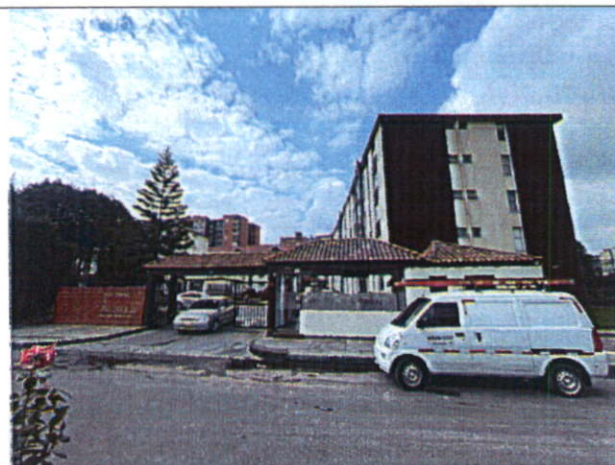
El predio evaluado corresponde al Conjunto Residencial Santa Helena de Baviera IV, conformado por diecisiete (17) interiores de cinco (05) niveles (ver fotografías 2 y 3). Las edificaciones fueron construidas bajo un sistema estructural de muros de carga en mampostería reforzada y sistema de entrepiso en losa maciza en concreto reforzado. El predio cuenta con una plataforma de parqueaderos de un (01) nivel, y una edificación de administración de dos (02) niveles y terraza, construidas bajo un sistema estructural de pórticos en concreto reforzado (ver fotografía 4). En los perímetros del predio se identifican muros de cerramiento en mampostería no reforzada y rejas metálicas.

**Fotografía 2.** Fachada del predio de la Calle 145C No. 54B-21

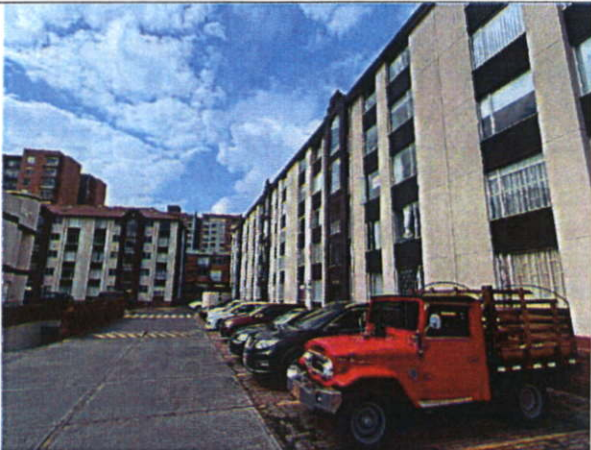
**Fotografía 3.** Vista del interior del predio de la Calle 145C No. 54B-21

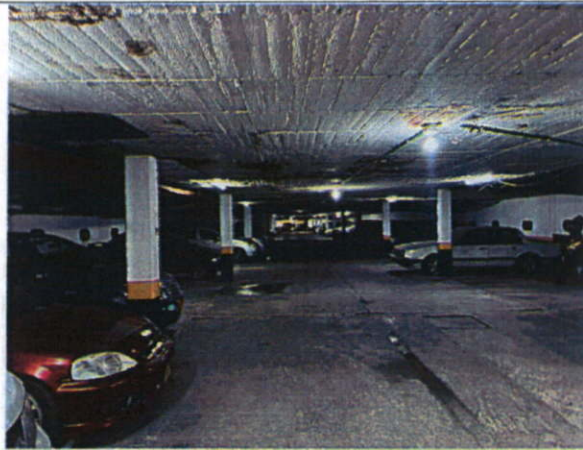
**Fotografía 4.** Vista general de la plataforma de parqueaderos

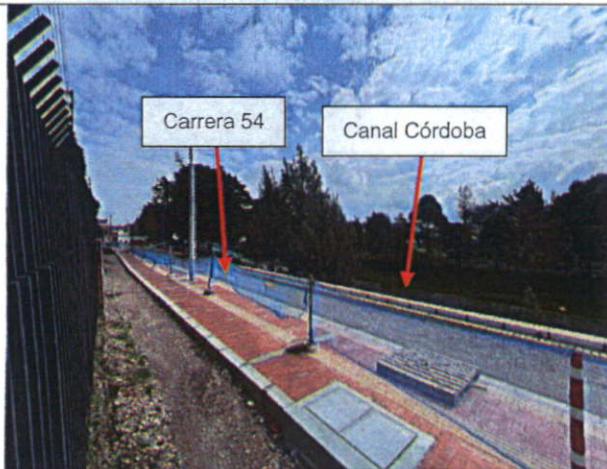
El predio de la Calle 145C No. 54B-21 colinda por el costado oriental con la Carrera 54 y el Canal Córdoba, donde actualmente se llevan a cabo estudios, diseños y construcción de infraestructura peatonal y ciclorrutas entre calle 129 y calle 170, mediante el contrato IDU-1650 de 2019 (ver fotografía 5).

**Fotografía 5.** Actividades de construcción en la Carrera 54 y Canal Córdoba
