| | <b>DIAGNÓSTICO TÉCNICO</b> | Código: | CR-FT-42 |

**DIAGNÓSTICO TÉCNICO - DI-20541**  
**SUBDIRECCIÓN DE ANÁLISIS DE RIESGOS Y EFECTOS DE CAMBIO CLIMÁTICO**  
**GRUPO ASISTENCIA TÉCNICA**  
**RADICADOS IDIGER No. 2024ER7575 y 2024ER9108**

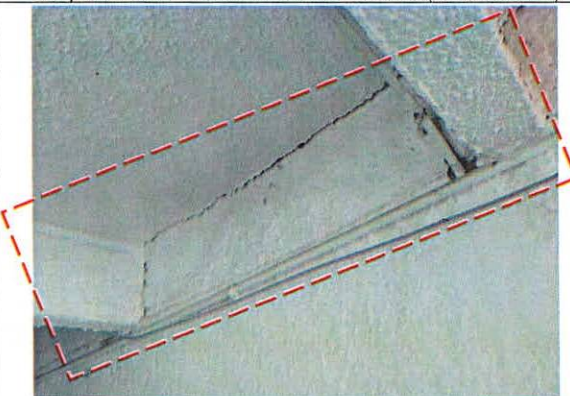
Con relación a las lesiones observadas en las viviendas emplazadas en los predios P1, P2 y P3, que corresponden a las viviendas en las cuales se permitió el acceso al personal del IDIGER para inspección, se observa un posible leve aumento progresivo de estas en comparación con los antecedentes, resaltando la separación entre el muro norte del piso 2 de la vivienda emplazada en el predio P3 y su cubierta, que actualmente alcanza a ser de 4 mm aproximadamente, y la inclinación hacia el norte que presenta la vivienda del predio P6 (ver Fotografías 7 a 22).

| <b>Fotografía 17.</b> Fisura sobre intersección muro-entrepiso en P3. Tomada del DI-14943 (09/11/2020) | <b>Fotografía 18.</b> Fisura sobre intersección muro-entrepiso en P3. Tomada el 24/04/2024 |
