| | <b>DIAGNÓSTICO TÉCNICO</b> | Código: | <b>CR-FT-42</b> |

**DIAGNÓSTICO TÉCNICO – DI-20222**  
**SUBDIRECCIÓN DE ANÁLISIS DE RIESGOS Y EFECTOS DE CAMBIO CLIMÁTICO**  
**GRUPO ASISTENCIA TÉCNICA**  
**RADICADO IDIGER No. 2024ER3630**

| <b>DIRECCIÓN:</b> | P1: CL 134 BIS 89A 05<br>P2: CL 134 BIS 89A 01 IN 1 | <b>COORDENADAS<br/>AREA INSPECCIONADA</b> | X1: 99166.92; Y1: 115024.43<br>X2: 99195.95; Y2: 115060.95 | | | |

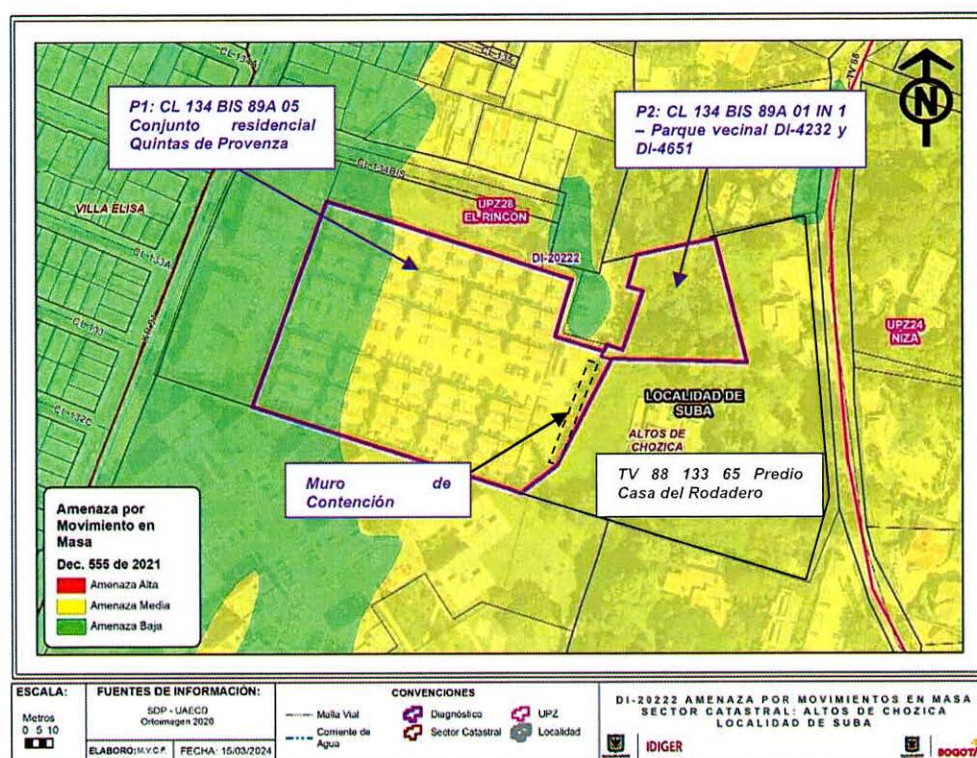
**Figura 1.** Calificación de amenaza por movimientos en masa para el sector inspeccionado (Decreto Distrital 555 de 2021)

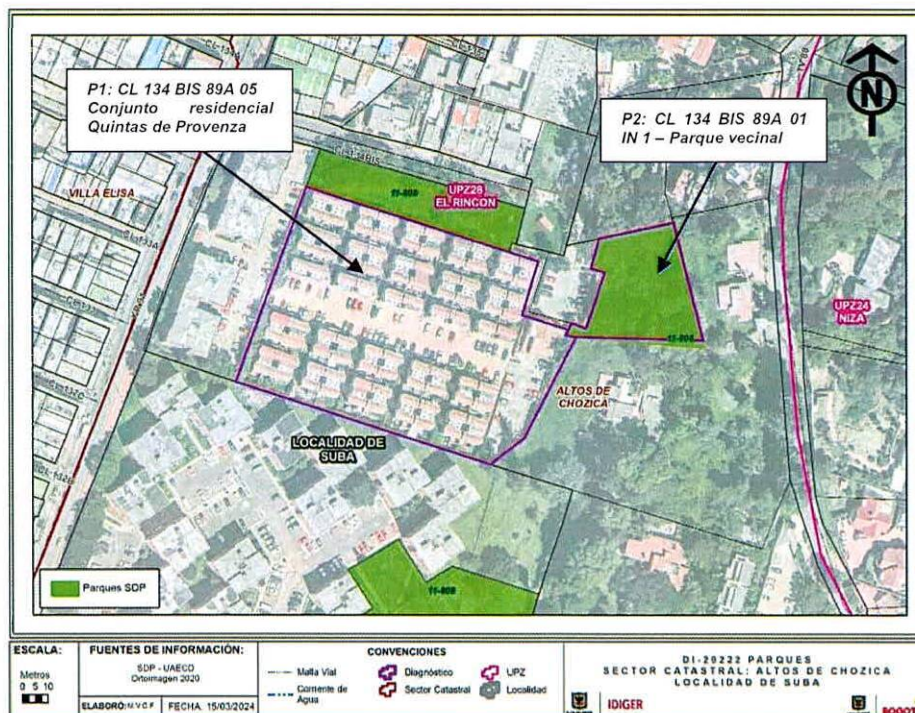
**Figura 2.** Espacio público y parques en el sector inspeccionado en el Sector Catastral Rincón de la localidad de Suba

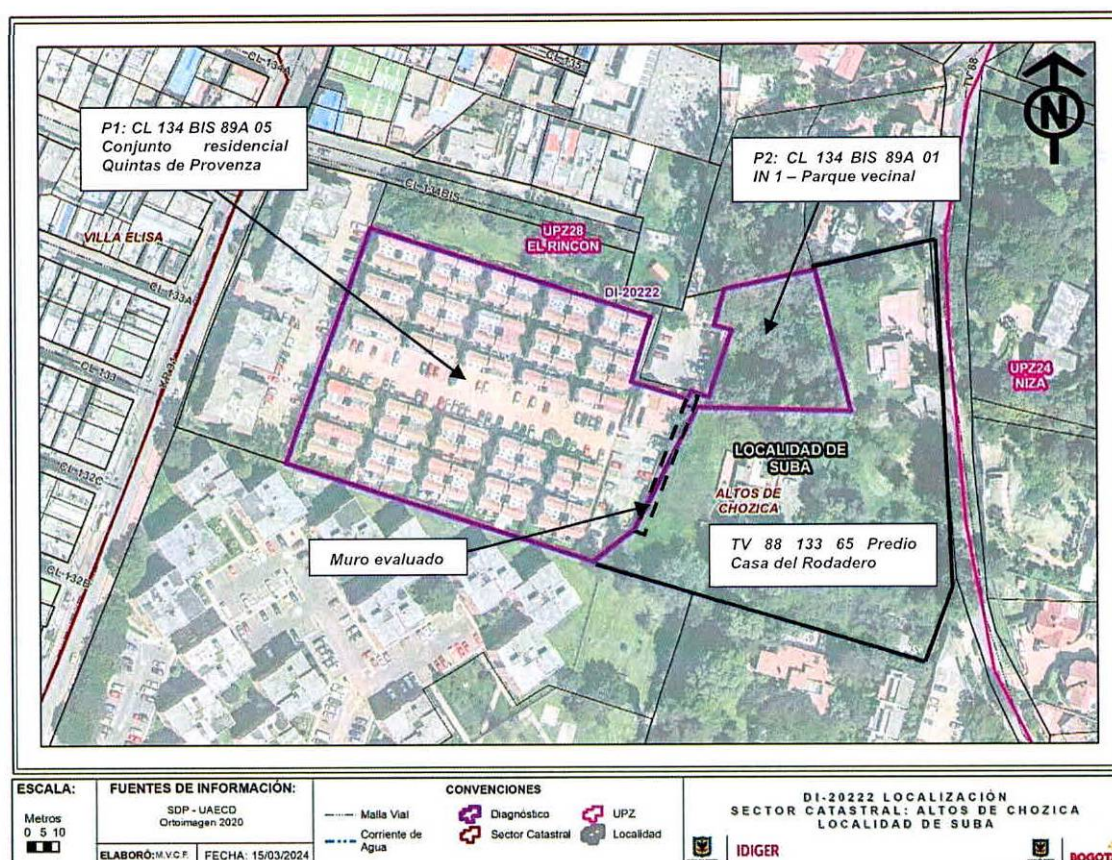
En la Figura 3, se muestra la localización de los predios evaluados en el presente informe en el sector Catastral El Rincón de la localidad de Suba y en la Tabla 2 la identificación de estos.

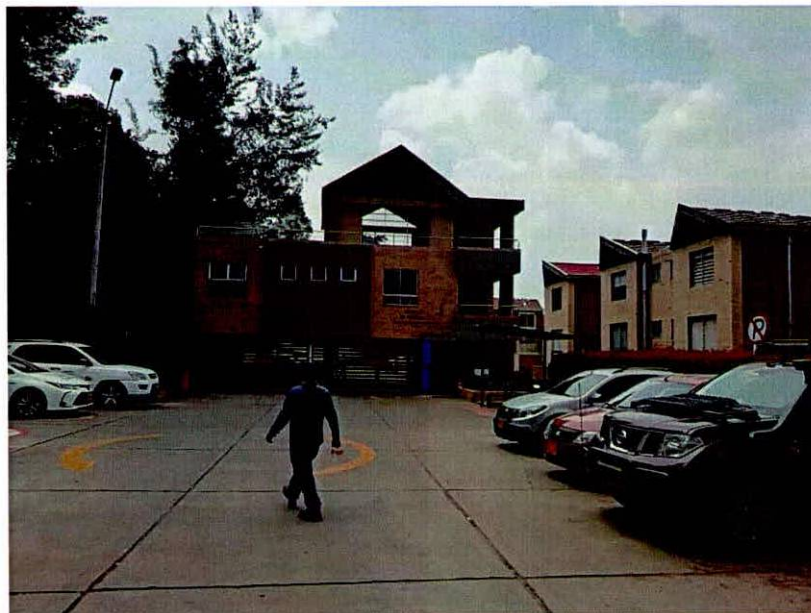
**Fotografía 1.** Fachada principal del predio de la CL 134 BIS 89A 05 (Conjunto residencial Quintas de Provenza) en el Sector Catastral El Rincón de la Localidad de Suba
