**DIAGNÓSTICO TÉCNICO DI-8678**  
**SUBDIRECCIÓN DE ANÁLISIS DE RIESGOS Y EFECTOS DE CAMBIO CLIMÁTICO**  
**COORDINACIÓN DE ASISTENCIA TÉCNICA**  
**RADICADOS IDIGER 2015ER16869 – 2015ER17549 – 2015ER18524 –**  
**2015ER18546 – 2015ER18585 – 2015ER18652 – 2015ER19637 – 2015ER20396**  
**EVENTO SIRE 3458479**

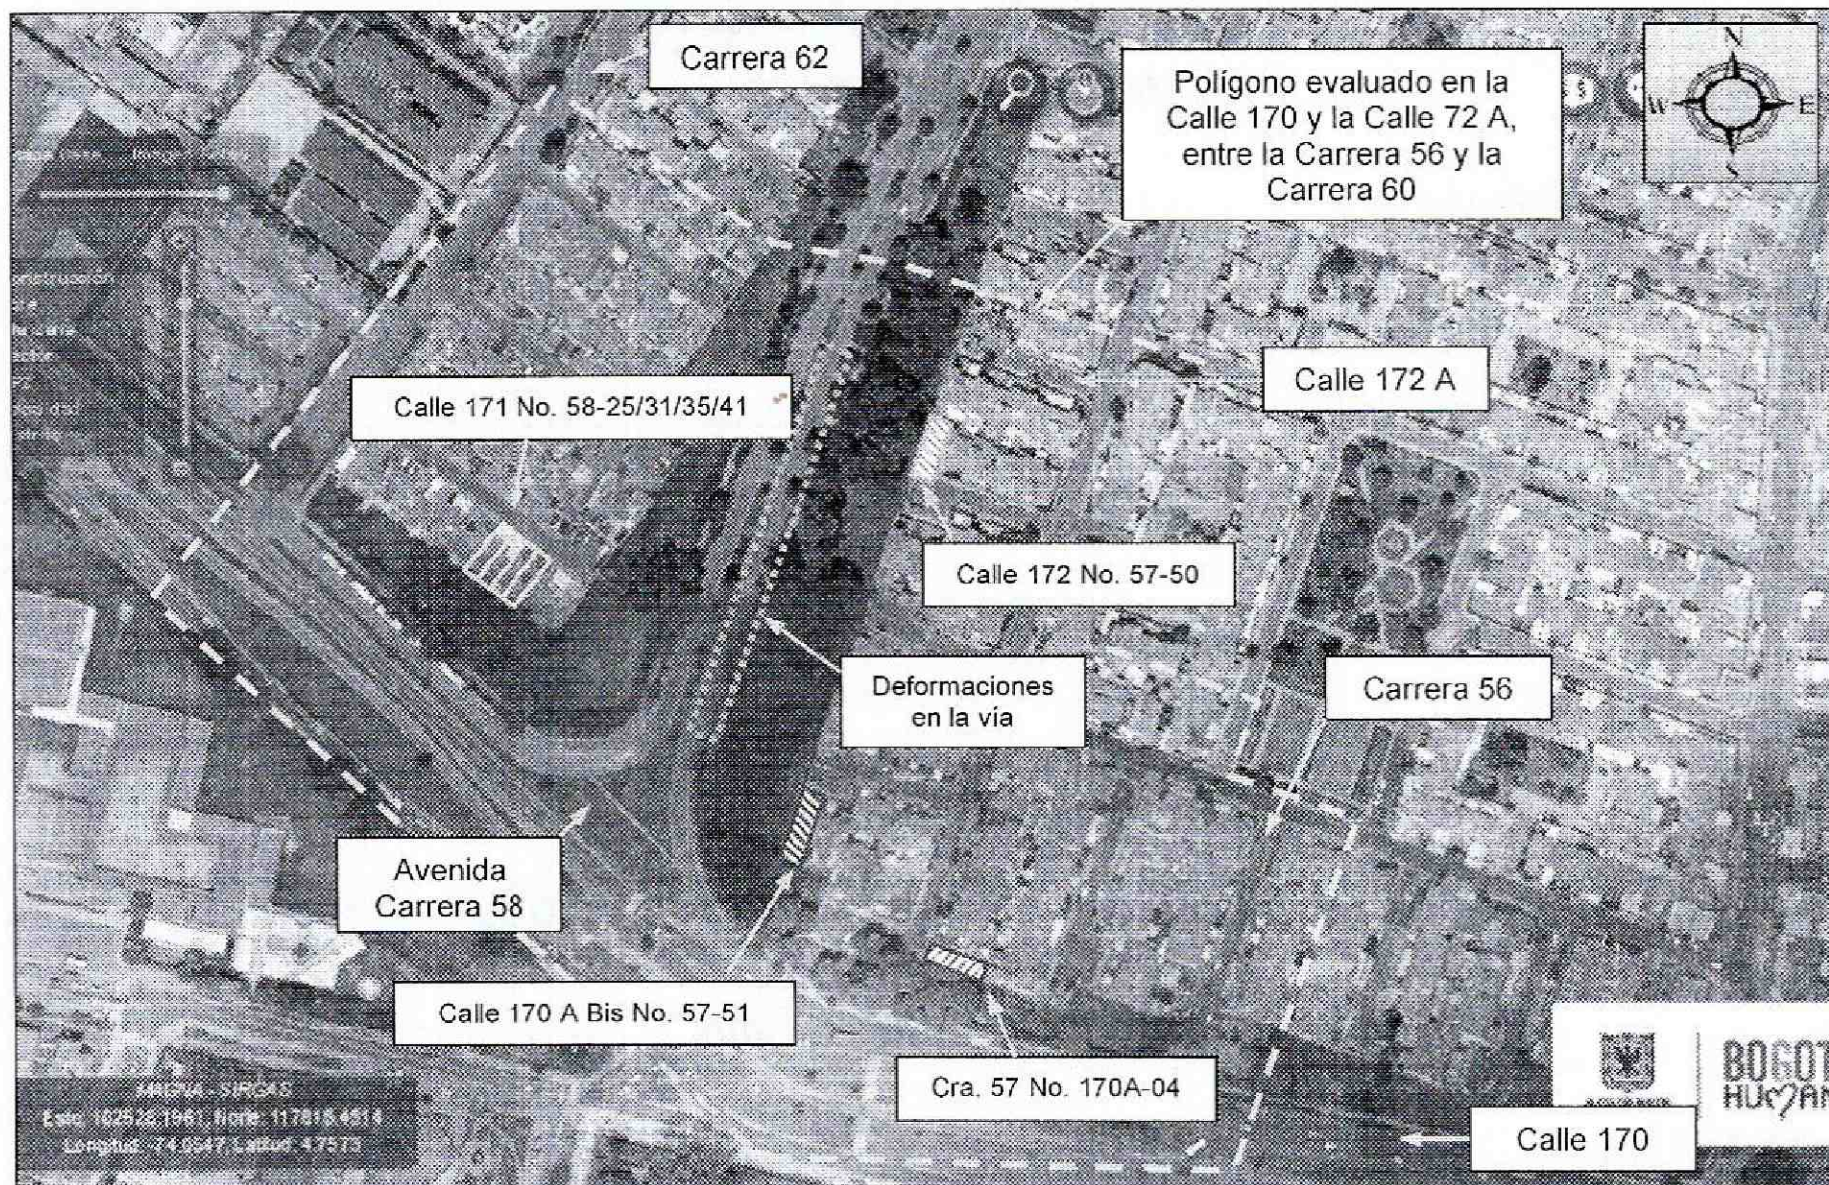
de Ordenamiento Territorial de Bogotá - POT (Decreto 190 de 2004, por el cual se compilan los decretos 619 de 2000 y 469 de 2003), el sector mencionado no presenta categorización de amenaza por fenómenos de remoción en masa e inundación. (ver figura 1).

**Figura 1.** Aerofotografía del sector comprendido entre la Carrera 56 y la Carrera 62, entre la Calle 170 y la Calle 172 A, en el Sector Catastral Villa del Prado de la Localidad Suba. Se observa que corresponde a una zona consolidada urbanísticamente, con vías de acceso vehicular pavimentadas.
