1.1 CONCEPTO TÉCNICO No. CT:	CT-7164
1.2 ÁREA:	Análisis y Mitigación de Riesgos
1.3 COORDINACIÓN:	Estudios y Conceptos Técnicos
1.4 REFERENCIA CRUZADA RADICADO FOPAE:	2013ER19403
1.5 RESPUESTA OFICIAL No.	RO-67325

2.1 SOLICITANTE:	CURADURÍA URBANA No. 5
2.2 PROYECTO:	"Calle 72A # 0 20 Este AP 101 / Calle 72A 0 20 Este AP 201"
2.3 LOCALIDAD:	2. Chapinero
2.4 UPZ:	88. El Refugio
2.5 BARRIO O SECTOR CATASTRAL:	Bellavista
2.6 DIRECCIÓN:	Calle 72A # 0 20 Este
2.7 CHIP:	AAA0094CKKC
2.8 MANZANA CATASTRAL:	23
2.9 PREDIO CATASTRAL:	08
2.10 ÁREA (Ha):	0.0372(*)
2.11 FECHA DE VISITA:	Diciembre 12 de 2013

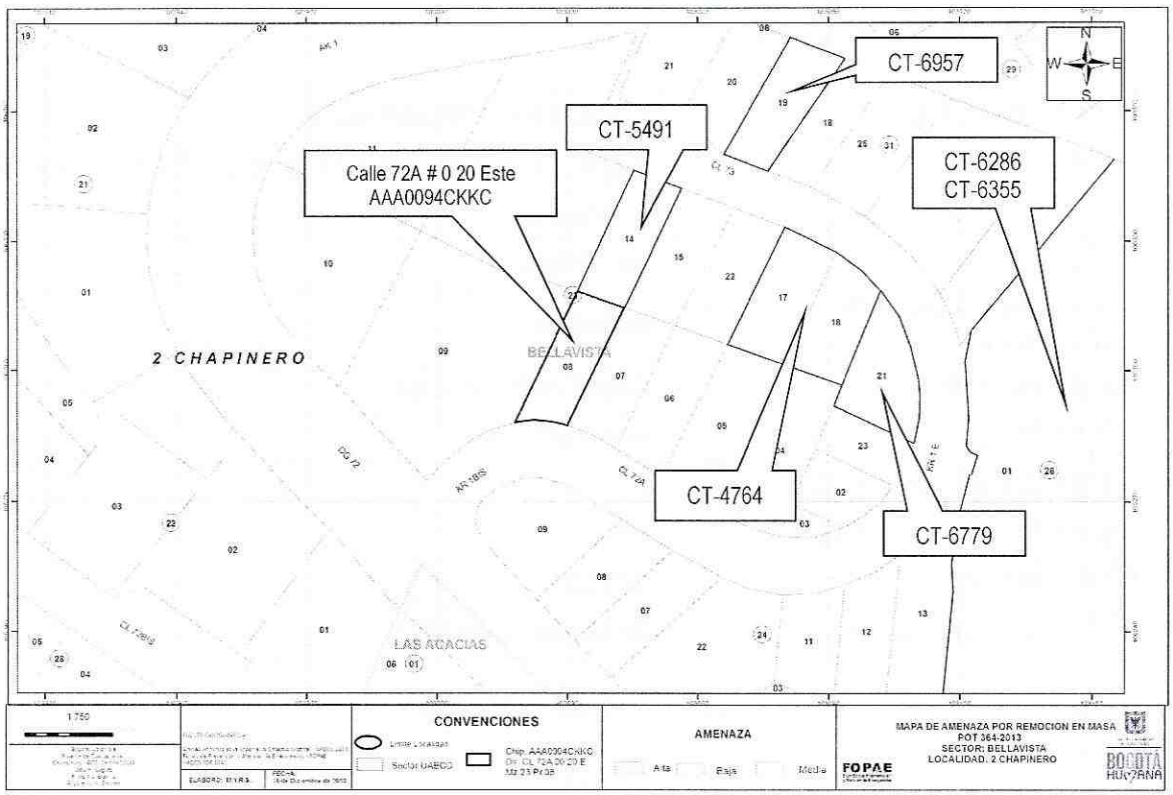
Conforme con el plano normativo de "Amenaza por Remoción en Masa" del Plan de Ordenamiento Territorial de Bogotá–POT, el sector del proyecto ubicado en la Calle 72A # 0 20 Este, de la Localidad de Chapinero, se encuentra en una zona de Amenaza Media por procesos de remoción en masa (Figura 1).

Figura 1. Localización general del proyecto ubicado en la Calle 72A # 0 20 Este, en el Plano Normativo de Amenaza por Remoción en Masa del POT - Decreto 364 de 2013, el cual se encuentra en Amenaza Media.

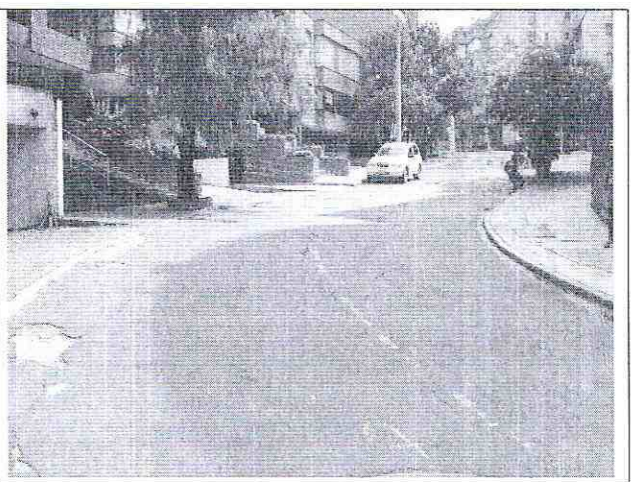
En el momento de la visita técnica en el predio objeto del presente concepto técnico, se encontró una edificación de tres pisos de altura en mampostería estructural, sin evidencias de afectación por procesos de inestabilidad geotécnica de carácter local; en el entorno no se evidenciaron condiciones o elementos que permitan inferir la presencia de procesos de inestabilidad geotécnica activos en el área del proyecto o sus zonas aledañas. A pesar de lo anterior, se advierte que cualquier intervención que se realice, debe tener en cuenta la presencia de la infraestructura aledaña, por lo que el responsable del proyecto debe garantizar en todo momento la estabilidad general del lote y su entorno.

Fotografía No. 1. Predio en donde se desarrollará el proyecto, ubicado en la Calle 72A # 0 20 Este de la localidad de Chapinero.
