CONCEPTO TECNICO No. CT- 4762

Revisión de Estudio Particular de Amenaza y Riesgo  
por Fenómenos de Remoción en Masa  
Artículo 141 - Decreto 190 de 2004

FASE DEL ESTUDIO: II (DOS)  
ENTIDAD SOLICITANTE: CURADURÍA URBANA No. 5  
LOCALIDAD: 11. SUBA  
UPZ: 24. NIZA  
PROYECTO: LOTE EL MAZAL  
BARRIO: NIZA SUBA  
DIRECCIÓN: CARRERA 78 A No. 131 – 63 INT.45 (ANTES CARRERA 63 A No. 132 – 50)\*  
ÁREA (Ha): 0.38  
FECHA DE EMISIÓN: 10 de Abril de 2007  
TIPO DE RIESGO: REMOCIÓN EN MASA  
EJECUTOR DEL ESTUDIO: ALFONSO URIBE Y CIA. S.A. Estudios de Suelos  
\*Tomada del Informe revisado

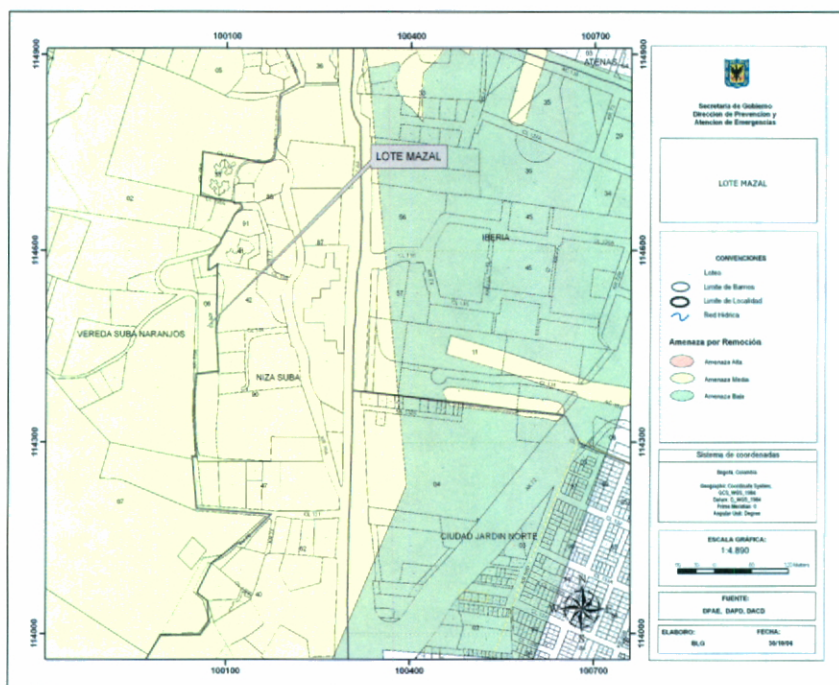
En la Figura 1 se presenta la localización general del predio en el mapa de amenaza por remoción en masa del POT.

**Figura 1 Localización General del Proyecto – Lote El Mazal, Localidad de Suba en el Plano Normativo de Amenaza por Remoción en masa del Decreto 190 de 2004.**
