1.1 CONCEPTO TÉCNICO No. CT:	**6729**
1.2 ÁREA:	Técnica y de Gestión
1.3 COORDINACIÓN:	Investigación y Desarrollo
1.4 REFERENCIA CRUZADA RADICADO FOPAE:	2012ER20829
1.5 RESPUESTA OFICIAL No.	RO-60686

2.1 SOLICITANTE:	CURADURÍA URBANA No. 3
2.2 PROYECTO:	CALLE 69 B SUR N° 1-24 ESTE
2.3 LOCALIDAD:	5. Usme
2.4 UPZ:	57. Gran Yomasa
2.5 BARRIO O SECTOR CATASTRAL:	Barranquillita
2.6 DIRECCIÓN:	Calle 69 B Sur No 1-24 Este
2.7 CHIP:	AAA0023XXXS
2.8 MANZANA CATASTRAL:	05
2.9 PREDIO CATASTRAL:	09
2.10 ÁREA (Ha):	0.016434 (*)
2.11 FECHA DE VISITA:	Diciembre 11 de 2012

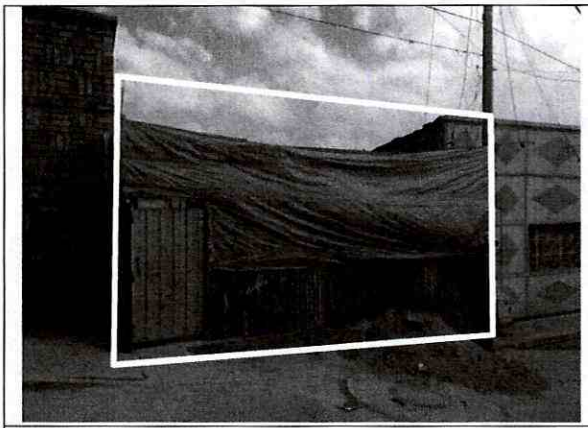
Fotografía No. 1 Predio en donde se desarrollará el proyecto, ubicado en la Calle 69 B Sur No 1-24 Este de la localidad de Usme.

En el momento de la visita técnica, en el predio objeto del presente concepto técnico, se encontró un cerramiento en tela verde y teja de zinc; sin evidencias de afectación por procesos de remoción en masa de carácter local en su interior, ni de carácter general en la ladera o zonas aledañas al predio evaluado. (Fotografías No. 1 a 4).

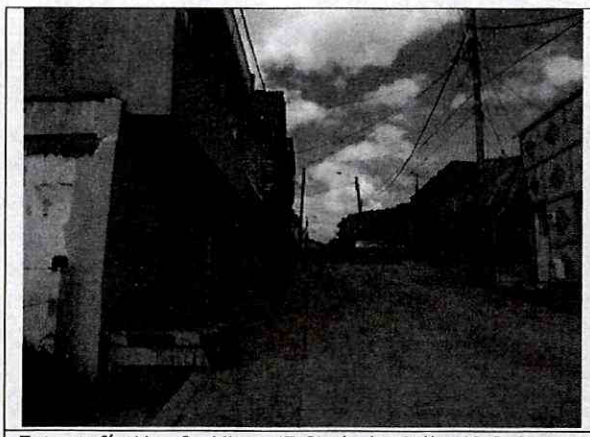
Fotografía No. 3 Vista (E-0) de la Calle 69 B Sur se evidencia un sector en proceso de consolidación cuyo uso es principalmente residencial con sistema de alcantarillado y vías pavimentadas.

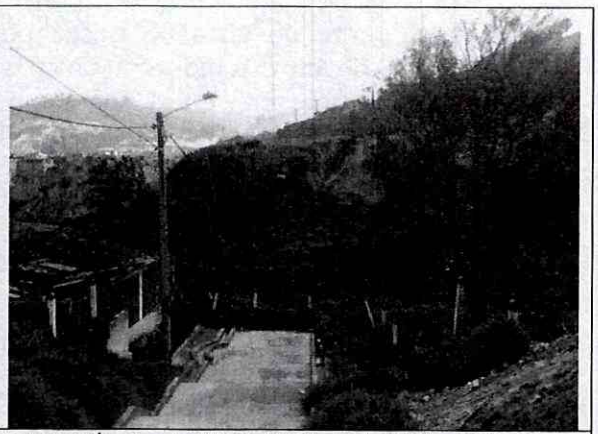
Fotografía No. 4 Vista (O-E) de la Calle 69 B Sur se evidencia un sector en proceso de consolidación con densidad de construcción baja y vías pavimentadas con sistema de alcantarillado.
