1. INFORMACIÓN DE REFERENCIA

1.1 CONCEPTO TÉCNICO No. CT:	**6356**
1.2 ÁREA:	Técnica y de Gestión
1.3 COORDINACIÓN:	Investigación y Desarrollo
1.4 REFERENCIA CRUZADA RADICADO FOPAE:	2011ER14900
1.5 RESPUESTA OFICIAL No.	RO-51299

2.1 SOLICITANTE:	CURADURÍA URBANA No. 5
2.2 PROYECTO:	Carrera 4 No 71-58
2.3 LOCALIDAD:	4. Chapinero
2.4 UPZ:	88. El Refugio
2.5 BARRIO O SECTOR CATASTRAL:	Bellavista
2.6 DIRECCIÓN:	Carrera 4 No 71-58
2.7 CHIP:	AAA0094EARJ
2.8 MANZANA CATASTRAL:	28
2.9 PREDIO CATASTRAL:	20
2.10 ÁREA (Ha):	0.073024 (*)
2.11 FECHA DE VISITA:	Noviembre 03 de 2011

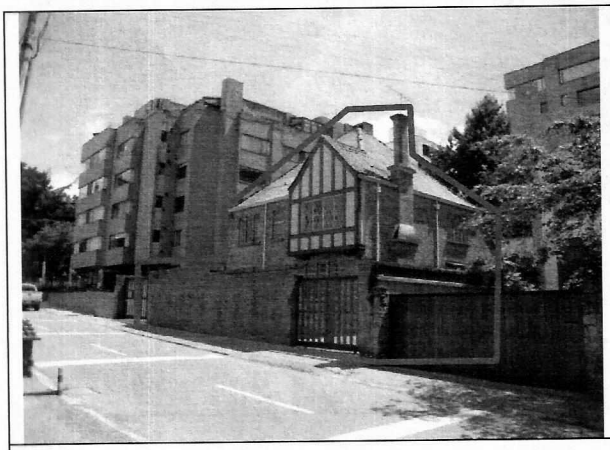
Fotografía No. 1. Predio en donde se desarrollará el proyecto, ubicado en la Carrera 4 No 71-58 de la localidad de Chapinero.

Fotografía No. 2. Vista del sector donde se localiza el proyecto de la Carrera 4 No 71-58, se evidencia un sector consolidado cuyo uso es principalmente residencial.

En el momento de la visita, en el predio objeto del presente concepto, se encontraba construida una edificación de dos (2) pisos de altura construida en mampostería simple, sin evidencias de afectación por procesos de remoción en masa de carácter local, ni de carácter general en el área del proyecto o sus zonas aledañas.
