CONCEPTO TÉCNICO No. CT – 5135

Localidad	4 – San Cristóbal
UPZ	33 – Sosiego
Sector Catastral	San Cristóbal Sur
Barrio	San Cristóbal Viejo
Dirección	Carrera 3G Este No. 13-46 Sur (Nueva Nomenclatura)
CHIP	AAA0000UDEP
Manzana Catastral	08
Predio Catastral	23
Fecha de Visita	Enero 14 de 2008
Área aprox. (m^2)	82
Solicitante	Curaduría Urbana No. 1
Tipo de Amenaza	Remoción en Masa

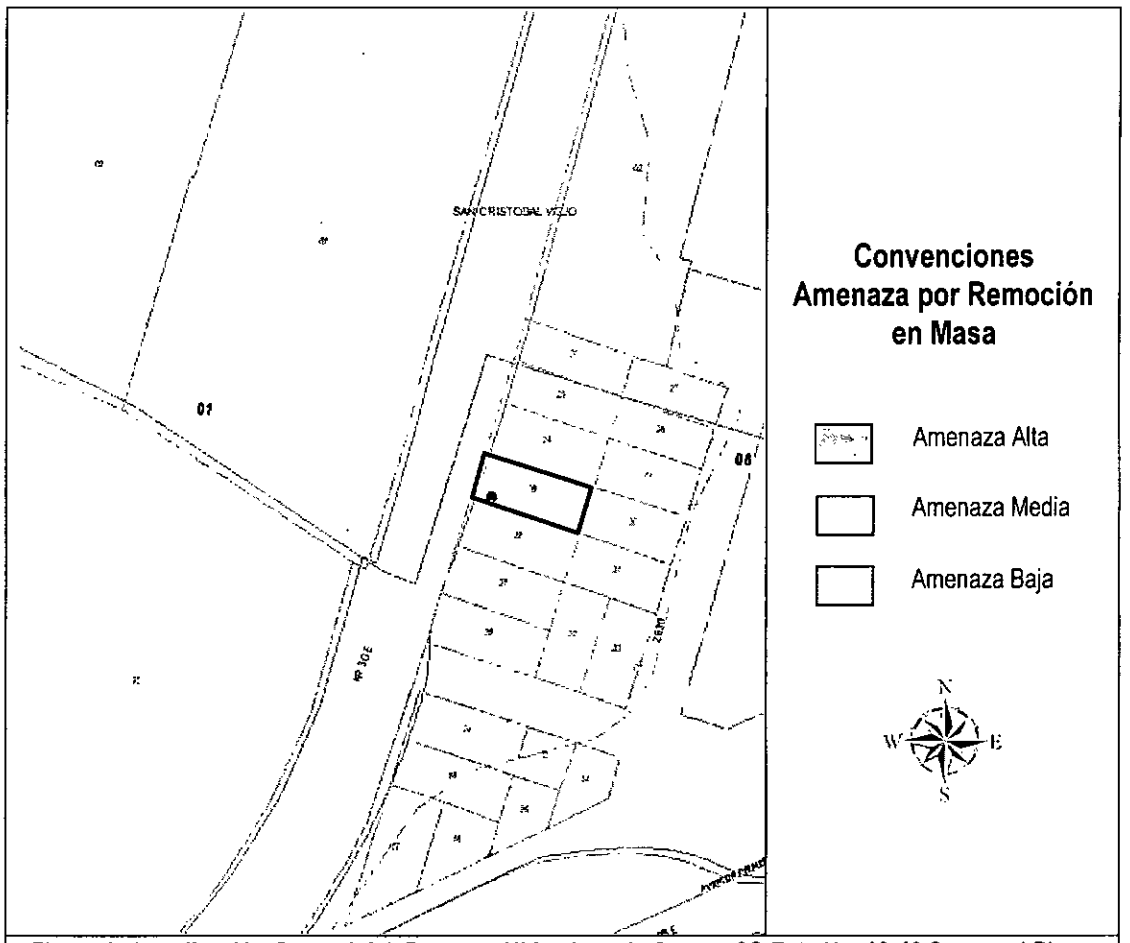
Conforme con el plano normativo de "Amenaza por Remoción en Masa" del Plan de Ordenamiento Territorial de Bogotá – POT, el sector donde se localiza el proyecto ubicado en la Carrera 3G Este No. 13-46 Sur, de la Localidad de San Cristóbal, se encuentra en una zona de AMENAZA MEDIA por procesos de remoción en masa (Figura 1).

Figura 1. Localización General del Proyecto Ubicado en la Carrera 3G Este No. 13-46 Sur, en el Plano Normativo de Amenaza por Remoción en Masa (Decreto 190 de 2004).
