1.1 CONCEPTO TÉCNICO No. CT:	**7178**
1.2 ÁREA:	Análisis y Mitigación del Riesgo
1.3 COORDINACIÓN:	Estudios y Conceptos Técnico
1.4 REFERENCIA CRUZADA RADICADO FOPAE:	2013ER23552
1.5 RESPUESTA OFICIAL No.	RO-67636

2.1 SOLICITANTE:	Curaduría Urbana No. 4
2.2 PROYECTO:	Conjunto San Gabriel
2.3 LOCALIDAD:	2. Chapinero
2.4 UPZ:	90. Pardo Rubio
2.5 BARRIO O SECTOR CATASTRAL:	María Cristina
2.6 DIRECCIÓN:	Calle 64A # 2-06 Calle 64A # 2-18 Calle 64A # 2-32
2.7 CHIP:	AAA0089TZZE AAA0089UAAW AAA0089UABS
2.8 MANZANA CATASTRAL:	03
2.9 PREDIO CATASTRAL:	34 35 36
2.10 ÁREA (Ha):	0.0552(*)
2.11 FECHA DE VISITA:	Noviembre 14 de 2013

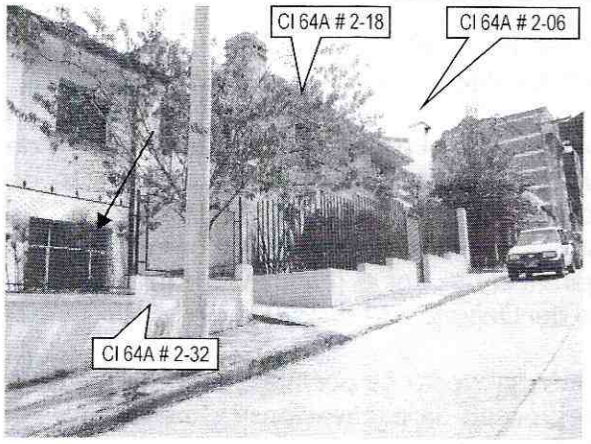
La zona de interés cuenta con un uso de suelo urbano, que corresponde a un sector consolidado con densidad de construcción alta principalmente residencial, en un terreno con pendiente cercana a los 30°, contando con vías principales pavimentadas y sistemas de recolección de aguas lluvias y aguas residuales. En el sector se encuentran edificaciones hasta de siete (7) pisos de altura, las cuales cuentan con varios sistemas estructurales entre los que se destacan pórticos en concreto, mampostería parcialmente confinaday muros de carga, en el momento de la verificación técnica adelantada, las edificaciones de la zona no evidenciaban daños o patologías que permitan identificar o definir la presencia de procesos de remoción en masa en el área del proyecto (Fotografía 1 y 2).

Foto 1. proyecto Conjunto San Gabriel ubicado en los predios de la Calle 64A # 2-06/18/32

Foto 2. Vista del sector donde se localizan los predios de la Calle 64A # 2-06/18/32, se evidencia un sector consolidado cuyo uso es principalmente residencial.
