1.1 CONCEPTO TÉCNICO No. CT:	**CT-6970**
1.2 ÁREA:	TÉCNICA Y DE GESTIÓN
1.3 COORDINACIÓN:	INVESTIGACIÓN Y DESARROLLO
1.4 REFERENCIA CRUZADA RADICADO FOPAE:	2013ER7925
1.5 RESPUESTA OFICIAL No.	**RO-64173**

2.1 SOLICITANTE:	CURADURÍA URBANA No. 5
2.2 PROYECTO:	AK 3 57 15
2.3 LOCALIDAD:	2. Chapinero
2.4 UPZ:	90. Pardo Rubio
2.5 BARRIO O SECTOR CATASTRAL:	Barrio Bosque Calderón
2.6 DIRECCIÓN:	Av. Carrera 3 No 57-15/14 y Calle 57 No 3-34 (*)
2.7 CHIP:	AAA0090KBEA, AAA0090JUAF, AAA0090JUBR (*)
2.8 MANZANA CATASTRAL:	31
2.9 PREDIO CATASTRAL:	26, 01, 02
2.10 ÁREA (m^2):	0.11988 (**)
2.11 FECHA DE VISITA:	29 Mayo de 2013

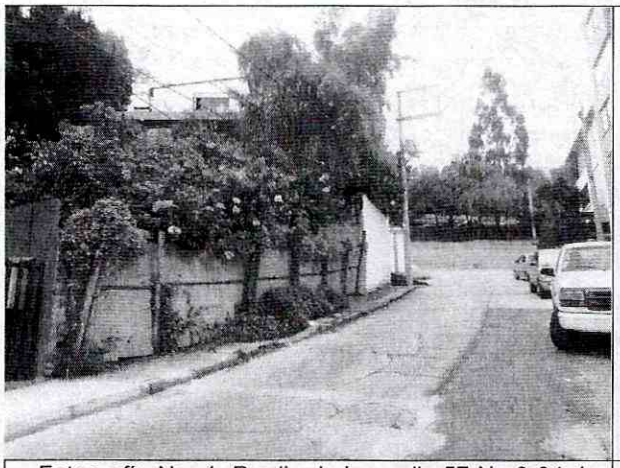
Fotografía No. 1. Predio de la calle 57 No 3-34 de la localidad de Chapinero.

Fotografía No. 2. Predio de la Av. Carrera 3 No 57-14 de la localidad de Chapinero.

En el momento de la visita técnica, en los predio objeto del presente concepto técnico, se encontraron dos lotes vacios en los predios de la Av. Carrera 3 No 57-15 y Calle 57 No 3-34 y en el predio de la Av. Carrera 3 No 57-14 se encontró cuna construcción de dos niveles de altura con sistema estructural en mampostería simple, sin evidencias de afectación por procesos de remoción en masa de carácter local en su interior, ni de carácter general en la ladera o zonas aledañas al proyecto.(Fotografías No 1 a 4).

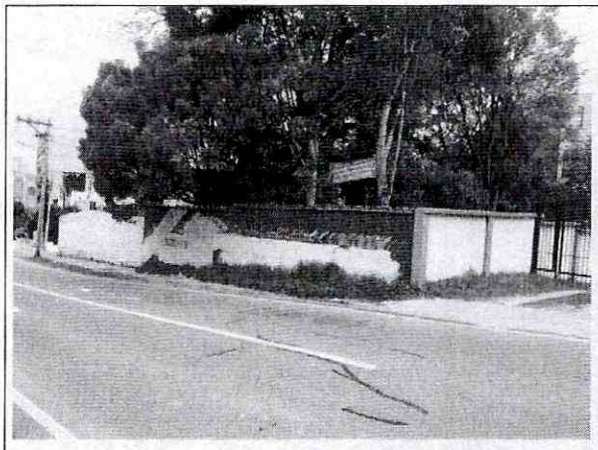
Fotografía No. 3. Predio de la Av. Carrera 3 No 57-15 de la localidad de Chapinero.

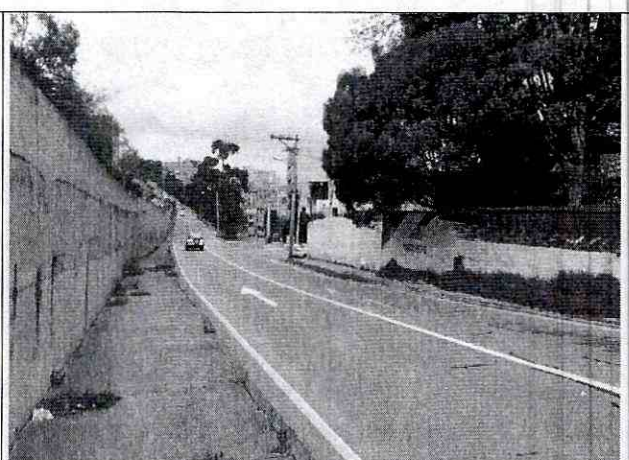
Fotografía No. 4. Vista (N-S) Av. Carrera 3 (Av. Circunvalar) sector donde se ubica el proyecto de la Av. Carrera 3 No 57-15/14 y Calle 57 No 3-34, se identifica un sector consolidado con pendiente baja.
