CONCEPTO TÉCNICO No. CT – 5204

Localidad	4 – San Cristóbal
UPZ	34 – 20 de Julio
Sector Catastral	Granada Sur
Dirección	Calle 21 Sur No. 4-30 (Nueva Nomenclatura)
CHIP	AAA0002KHHK
Manzana Catastral	38
Predio Catastral	05
Fecha de Visita	Marzo 31 de 2008
Área aprox. (m^2)	54
Solicitante	Curaduría Urbana No. 1
Tipo de Amenaza	Remoción en Masa

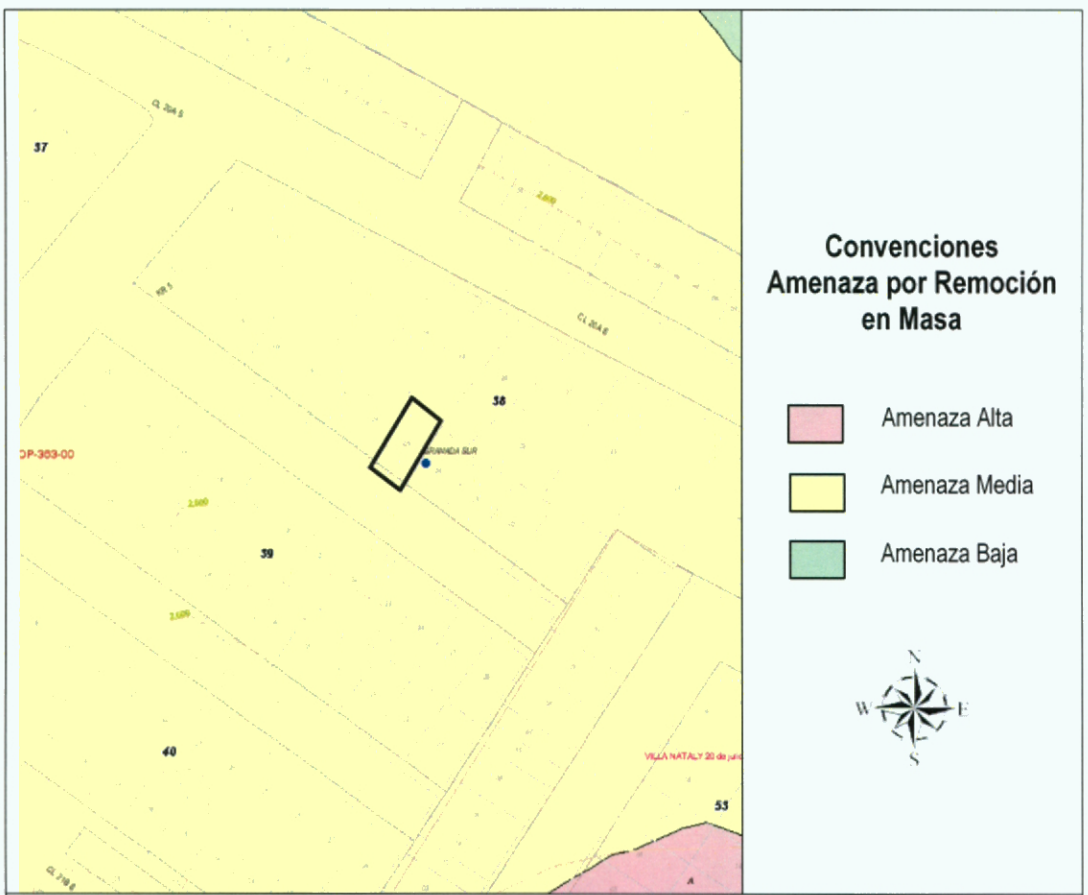
Conforme con el plano normativo de "Amenaza por Remoción en Masa" del Plan de Ordenamiento Territorial de Bogotá – POT, el sector donde se localiza el proyecto ubicado en la Calle 21 Sur No. 4-30, de la Localidad de San Cristóbal, se encuentra en una zona de AMENAZA MEDIA por procesos de remoción en masa (Figura 1).

Figura 1. Localización General del Proyecto Ubicado en la Calle 21 Sur No. 4-30, en el Plano Normativo de Amenaza por Remoción en Masa (Decreto 190 de 2004).

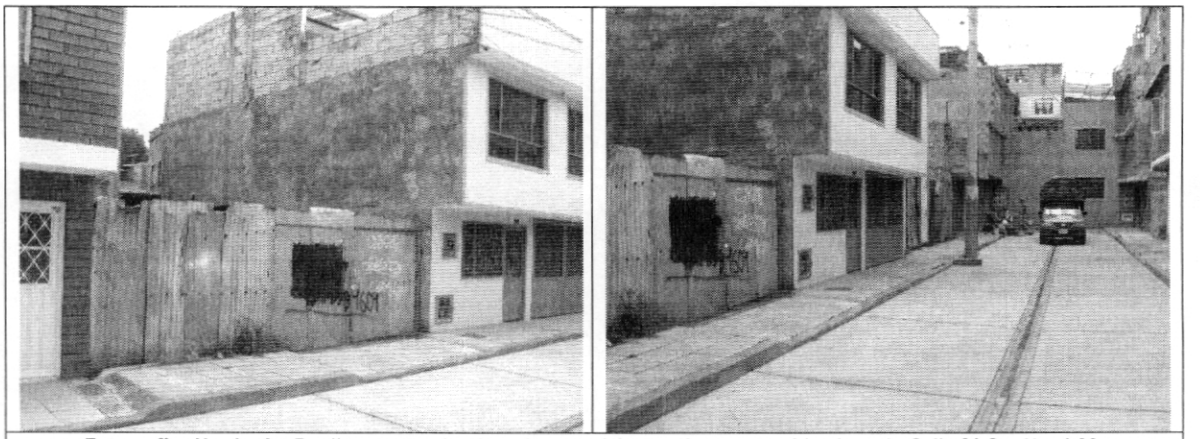
En el predio objeto del presente concepto técnico, se encuentra un terreno sin construcciones, utilizado en el momento de la verificación de campo como zona de parqueaderos de vehículos, en el que no se evidencian fenómenos de inestabilidad activos y que dadas las condiciones físicas del entorno de la zona donde se busca desarrollar el proyecto, la posibilidad de ocurrencia de estos procesos se considera baja (Fotografías No. 1 y 2).

Fotografías No. 1 y 2. Predio y sector donde se busca adelantar el proyecto ubicado en la Calle 21 Sur No. 4-30.

Considerando los aspectos observados y evaluados en este concepto técnico, se considera que para la construcción del proyecto ubicado en la Calle 21 Sur No. 4-30 en el sector catastral de Granada Sur, de la Localidad de San Cristóbal, **NO SE REQUIERE** adelantar la FASE II del estudio detallado de amenaza y riesgo por remoción en masa, de acuerdo con lo establecido en la Resolución 227 de 2006; por otra parte, esto no exime al constructor del cumplimiento del resto de la normatividad vigente (Norma Sismo Resistente – Código de Construcción – Resolución de Legalización, etc.).

Desde el punto de vista de riesgo por remoción en masa, la DPAE recomienda la realización de un estudio geotécnico y de cimentaciones que cumpla con los requisitos establecidos en las Normas

Colombianas de Diseño y Construcción Sismo Resistente NSR – 98 y en especial lo establecido en el Título H de la misma. El diseño geotécnico debe garantizar en todo momento la estabilidad general del lote y su entorno, lo cual es competencia del responsable del proyecto.
