1.1 CONCEPTO TÉCNICO No. CT:	**6768**
1.2 ÁREA:	Técnica y de Gestión
1.3 COORDINACIÓN:	Investigación y Desarrollo
1.4 REFERENCIA CRUZADA RADICADO FOPAE:	2013ER661
1.5 RESPUESTA OFICIAL No.	**RO-61046**

2.1 SOLICITANTE:	CURADURÍA URBANA No. 2
2.2 PROYECTO:	EDIFICIO 7 X 86
2.3 LOCALIDAD:	2. CHAPINERO
2.4 UPZ:	88. EL REFUGIO
2.5 BARRIO O SECTOR CATASTRAL:	El Refugio
2.6 DIRECCIÓN:	Av. Carrera 7 No 86-80(*)
2.7 CHIP:	AAA0093CYDM (*)
2.8 MANZANA CATASTRAL:	13
2.9 PREDIO CATASTRAL:	03
2.10 ÁREA (Ha):	0.136897(**)
2.11 FECHA DE VISITA:	Enero 31 de 2013

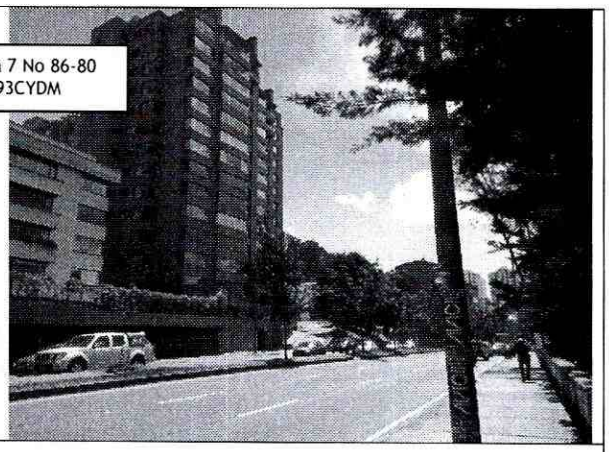
Fotografía No. 2 Vista (N-S) de la Av. Carrera 7, en donde se localiza el proyecto de consulta

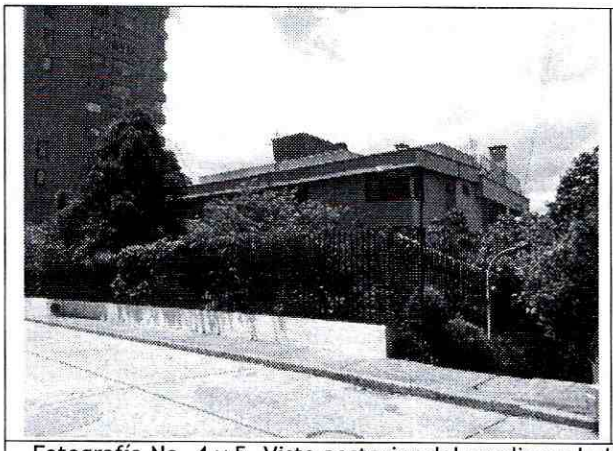
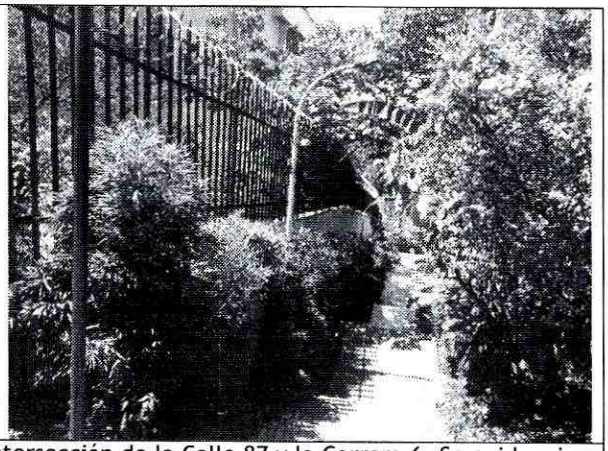
Fotografía No. 4 y 5. Vista posterior del predio en la Intersección de la Calle 87 y la Carrera 6. Se evidencia un sector consolidad con vías pavimentadas y sistemas de alcantarillado.
