CONCEPTO TÉCNICO No. CT – 5142

Localidad	5 – Usme
UPZ	57 – Gran Yomasa
Sector Catastral	Barranquillita
Barrio	Santa Martha
Dirección	Carrera 1B Este No. 68D-22 Sur (Nueva Nomenclatura)
CHIP	AAA0023YTRU
Manzana Catastral	25
Predio Catastral	01
Fecha de Visita	Enero 14 de 2008
Área aprox. (m²)	90
Solicitante	Curaduría Urbana No. 5
Tipo de Amenaza	Remoción en Masa

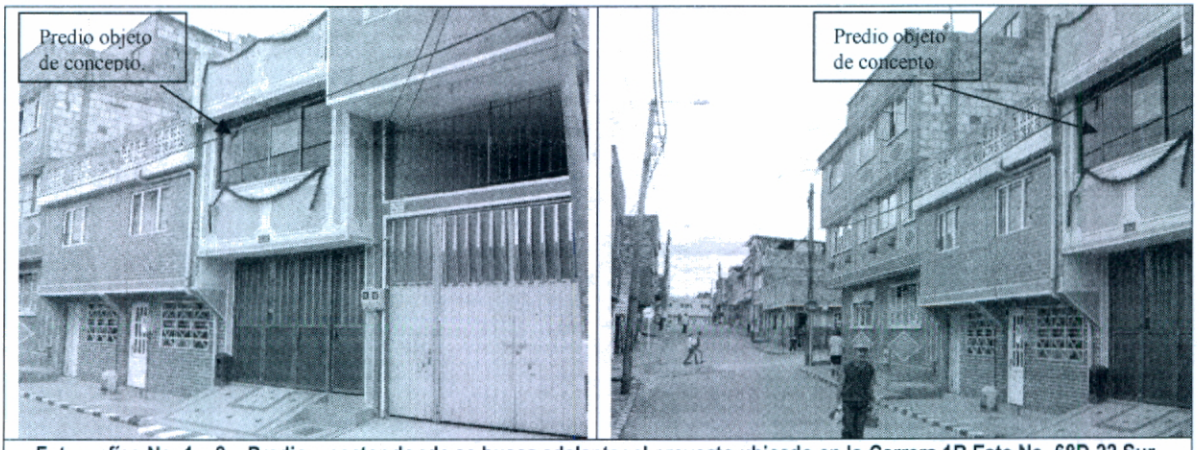
En el predio objeto del presente concepto técnico, se encuentra construida una (1) edificación de dos (2) pisos de altura en mampostería, la cual en el momento de la visita no evidencia daños que permitan inferir la presencia de procesos de inestabilidad activos dentro del área del proyecto (Fotografías No. 1 y 2).

Fotografías No. 1 y 2. Predio y sector donde se busca adelantar el proyecto ubicado en la Carrera 1B Este No. 68D-22 Sur.
