1.1 CONCEPTO TÉCNICO No. CT:	**6788**
1.2 ÁREA:	Técnica y de Gestión
1.3 COORDINACIÓN:	Investigación y Desarrollo
1.4 REFERENCIA CRUZADA RADICADO FOPAE:	2013ER587
1.5 RESPUESTA OFICIAL No.	**RO-61173**

2.1 SOLICITANTE:	CURADURÍA URBANA No. 5
2.2 PROYECTO:	Calle 74 No 5-28
2.3 LOCALIDAD:	2. Chapinero
2.4 UPZ:	88. El Refugio
2.5 BARRIO O SECTOR CATASTRAL:	BELLAVISTA
2.6 DIRECCIÓN:	Calle 74 No 5-28
2.7 CHIP:	AAA0093SZDE
2.8 MANZANA CATASTRAL:	03
2.9 PREDIO CATASTRAL:	02
2.10 ÁREA (Ha):	0.03881(*)
2.11 FECHA DE VISITA:	Febrero 5 de 2012

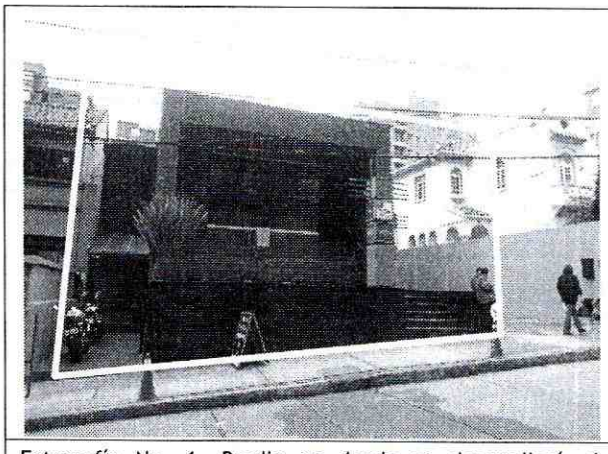
Fotografía No. 1. Predio en donde se desarrollará el proyecto, ubicado en la Calle 74 No 5-28 de la localidad de Chapinero.

En el momento de la visita, en el predio objeto del presente concepto, se encontraba una construcción de dos (2) pisos de altura en mampostería estructural, adicionalmente no se encontraron evidencias de afectación por procesos de remoción en masa de carácter local, ni de carácter general en el área del proyecto o sus zonas aledañas.

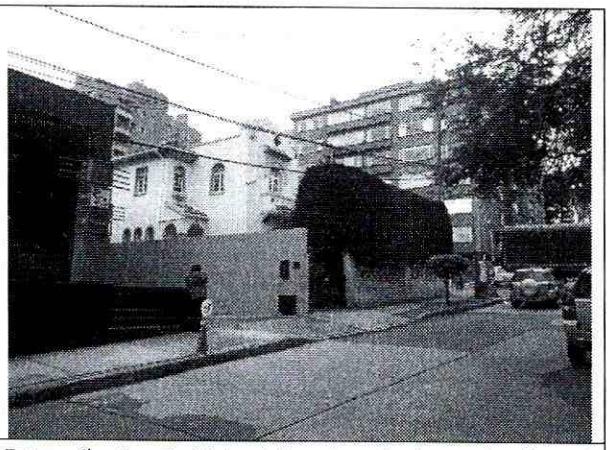
Fotografía No. 2. Vista del sector donde se localiza el proyecto de Calle 74 No 5-28, se evidencia un sector consolidado cuyo uso es residencial con algunos usos comerciales.

La zona de interés cuenta con un uso de suelo urbano, que corresponde a un sector consolidado con densidad de construcción alta, en un terreno con pendiente media. En el sector se encuentran edificaciones hasta de ocho (8) pisos de altura, las cuales cuentan con varios sistemas estructurales entre los que se encuentran mampostería confinada y pórticos en concreto reforzado, en el momento de la verificación técnica adelantada no evidenciaba daños o patologías que permitan identificar o definir la presencia de procesos de inestabilidad geotécnica en el área de influencia del proyecto.
