1.1 CONCEPTO TÉCNICO No. CT:	CT-7500
1.2 ÁREA:	Análisis y Mitigación de Riesgos
1.3 COORDINACIÓN:	Estudios y Conceptos Técnicos
1.4 REFERENCIA CRUZADA RADICADO FOPAE:	2014ER5471
1.5 RESPUESTA OFICIAL No.	RO-71566

2.1 SOLICITANTE:	CURADURÍA URBANA No. 3
2.2 PROYECTO:	"Carrera 1 Este 69B 25 Sur"
2.3 LOCALIDAD:	5. Usme
2.4 UPZ:	57 – Gran Yomasa
2.5 BARRIO O SECTOR CATASTRAL:	Barranquillita
2.6 DIRECCIÓN:	Carrera 1 Este 69B 25 Sur
2.7 CHIP:	AAA0023XXKC
2.8 MANZANA CATASTRAL:	04
2.9 PREDIO CATASTRAL:	13
2.10 ÁREA (Ha):	0.1165 (*)
2.11 FECHA DE VISITA:	Junio 05 de 2014

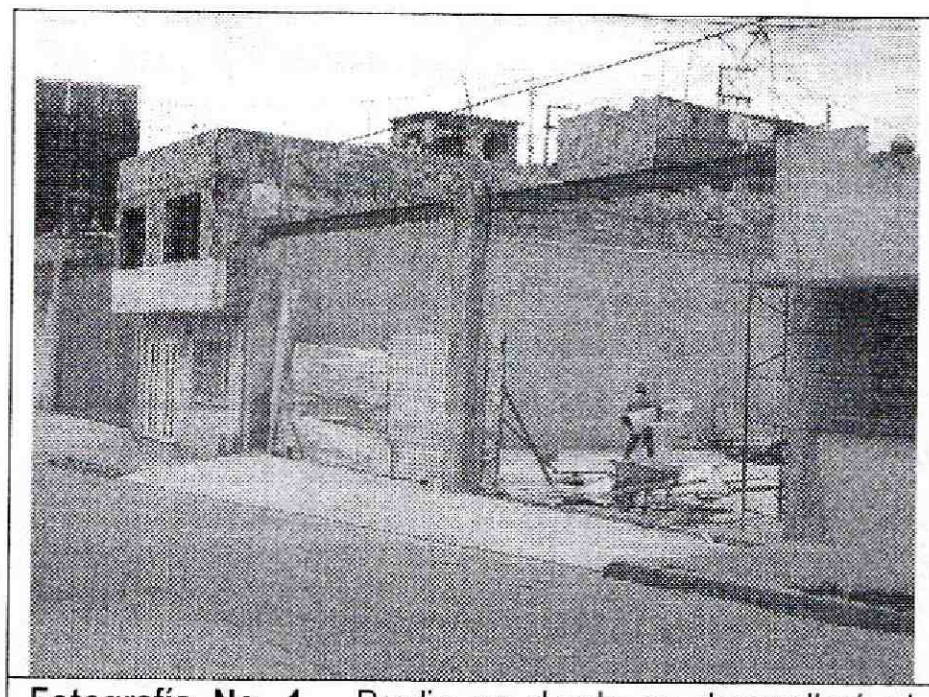
En el momento de la visita técnica en el predio objeto del presente concepto técnico, se encontró una edificación de un piso presumiblemente en mampostería parcialmente confinada, sin evidencias de afectación por procesos de remoción en masa de carácter local en su interior, ni de carácter general en la ladera o zonas aledañas al predio evaluado (Fotografías No. 1 y 2). Adicionalmente el predio objeto del presente concepto se encuentra ubicado aproximadamente a 70 metros al occidente del cauce de la Quebrada Santa Librada.

Fotografía No. 1. Predio en donde se desarrollará el proyecto, ubicado en la Carrera 1 Este 69B 25 Sur de la Localidad de Usme.

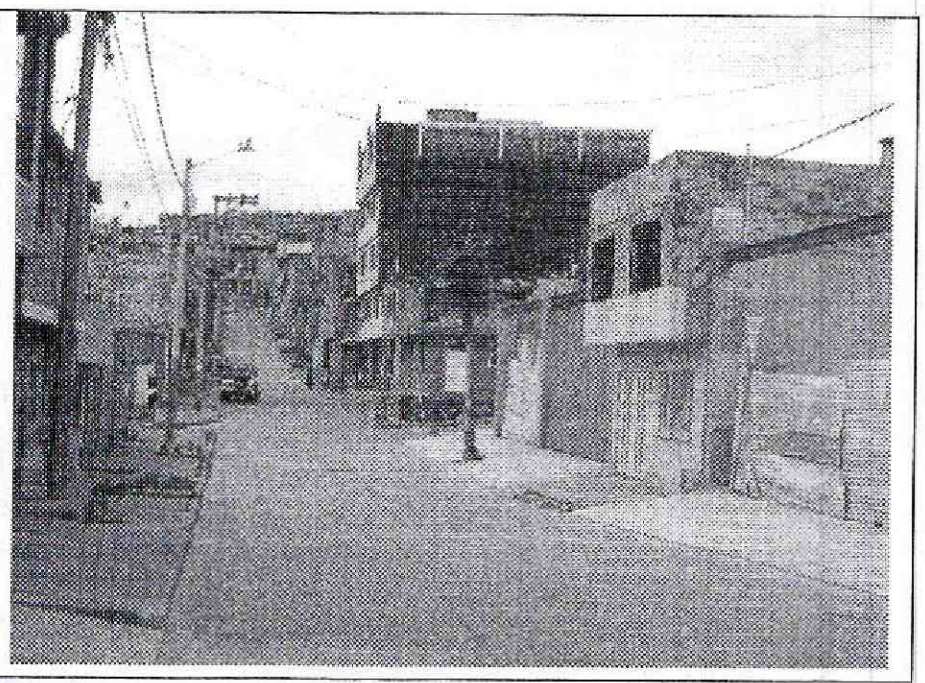
Fotografía No. 2. Vista de la Carrera 1 Este, se evidencia un sector consolidado cuyo uso es principalmente residencial.

En el momento de la vista técnica adelantada en las edificaciones aledañas no se evidenciaban daños o patologías estructurales asociadas a la presencia de procesos de inestabilidad geotécnica. En la verificación de campo adelantada en el entorno no se evidenciaron condiciones o elementos que permitan inferir la presencia de procesos de inestabilidad geotécnica activos en el área del proyecto o sus zonas aledañas.
