| **1.1 CONCEPTO TÉCNICO No. CT:** | CT-6615 |

| **2.2 PROYECTO:** | Tv 14 D Bis Este No. 55 - 92 Sur |
| **2.11 FECHA DE VISITA:** | 19 de Septiembre de 2012 |

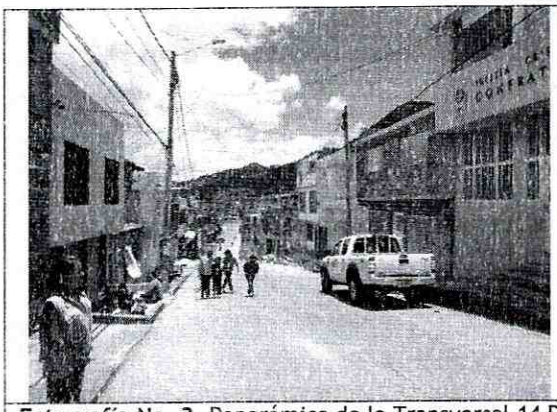
En el momento de la visita técnica al predio objeto del presente concepto técnico, se encontró una edificación de tres niveles con un sistema estructural en mampostería simple. Esta edificación limita al norte y sur con viviendas de uno y dos niveles construidas en mampostería simple.

Con base en la inspección visual se pudo establecer que el predio en mención no presenta evidencias de afectación por procesos de remoción en masa, ni de carácter local, ni de carácter general en la ladera o zonas aledañas al predio evaluado.

**Fotografía No. 1.** Predio en donde se desarrollará el proyecto ubicado en la Transversal 14 D Bis Este No. 55 - 92 Sur, de la Localidad de San Cristóbal, donde funciona actualmente la Iglesia Cristiana Confraternidad.
