1. INFORMACIÓN DE REFERENCIA

1.1 CONCEPTO TÉCNICO No. CT:	CT-7006
1.2 ÁREA:	Técnica y de Gestión
1.3 COORDINACIÓN:	Investigación y Desarrollo
1.4 REFERENCIA CRUZADA RADICADO FOPAE:	2013ER11240
1.5 RESPUESTA OFICIAL No.	RO-64817

2.1 SOLICITANTE:	CURADURÍA URBANA No. 4
2.2 PROYECTO:	"VIVIENDA"
2.3 LOCALIDAD:	4. San Cristóbal
2.4 UPZ:	32 – San Blas
2.5 BARRIO O SECTOR CATASTRAL:	La Gloria Oriental
2.6 DIRECCIÓN:	Carrera 9 Este 42A 15 Sur (Dir. Antigua: Carrera 9 Este 42 45 Sur)
2.7 CHIP:	AAA0004OUTO
2.8 MANZANA CATASTRAL:	78
2.9 PREDIO CATASTRAL:	21
2.10 ÁREA (Ha):	0.0153 (*)
2.11 FECHA DE VISITA:	Agosto 13 de 2013

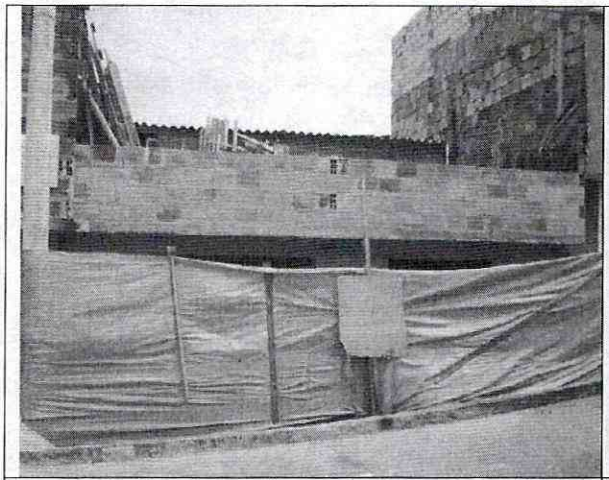
La zona donde se busca desarrollar el proyecto presenta actualmente un uso de suelo urbano con edificaciones de tipo residencial. Corresponde con un sector consolidado con densidad de construcción alta, contando con vías pavimentadas; asimismo, el sector cuenta con sistemas de recolección de aguas lluvias y aguas residuales. En la zona se encuentran edificaciones de hasta cuatro (4) pisos de altura, en un terreno con pendiente media a baja (Ver Fotografías No. 1 y 2).

Fotografía No. 1. Predio en donde se desarrollará el proyecto, ubicado en la Carrera 9 Este 42A 15 Sur de la Localidad de San Cristóbal.

En el predio objeto del presente concepto técnico, se encontró una (1) edificación de un (1) piso y una terraza. En el momento de la vista técnica adelantada, la edificación no presenta evidencias de daños o patologías estructurales asociadas a la presencia de procesos de inestabilidad geotécnica. Adicionalmente en el entorno no se evidenciaron condiciones o elementos que permitan inferir la presencia de procesos de inestabilidad geotécnica activos en el área del proyecto o sus zonas aledañas.
