1.1 CONCEPTO TÉCNICO No. CT:	**6283**
1.2 ÁREA:	TÉCNICA Y DE GESTIÓN
1.3 COORDINACIÓN:	INVESTIGACIÓN Y DESARROLLO
1.4 REFERENCIA CRUZADA RADICADO FOPAE:	2011ER10815
1.5 RESPUESTA OFICIAL No.	RO-49549

2.1 SOLICITANTE:	CURADURÍA URBANA No. 2
2.2 PROYECTO:	Carrera 4 C # 31 – 69
2.3 LOCALIDAD:	3. Santa Fe
2.4 UPZ:	92. La Macarena
2.5 BARRIO O SECTOR CATASTRAL:	Sector Catastral La Perseverancia
2.6 DIRECCIÓN:	Carrera 4 C # 31 – 69
2.7 CHIP:	AAA0087FNAW
2.8 MANZANA CATASTRAL:	07
2.9 PREDIO CATASTRAL:	17
2.10 ÁREA (m^2):	34.3
2.11 FECHA DE VISITA:	Agosto 22 de 2011

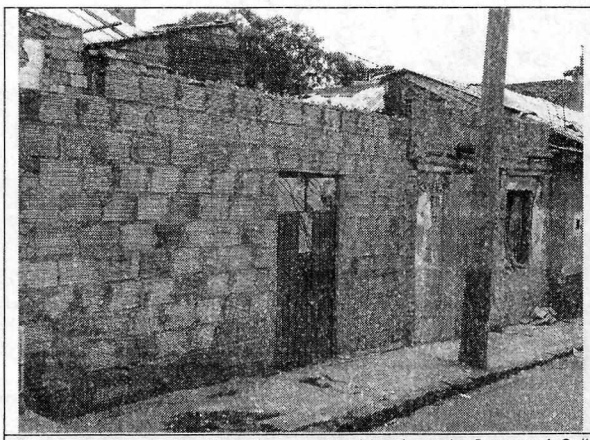
La zona donde se busca desarrollar el proyecto corresponde con uso de suelo urbano con edificaciones de tipo residencial. Es un sector consolidado con densidad de construcción alta, contando con vías pavimentadas (ver Fotografías No. 1 y 2); así mismo, las vías del sector cuentan con sistemas de drenaje para el manejo de escorrentía superficial, que se conectan con la red de alcantarillado sobre la Carrera 4C. En la zona se encuentran edificaciones de hasta cuatro (4) pisos en altura, en un terreno con pendiente media.

En el momento de la visita técnica en el predio objeto del presente concepto técnico, se encontró un lote vacío, con cerramiento en muro de mampostería y sin evidencias de afectación por procesos de remoción en masa activos, ni de carácter local en su interior, ni de carácter general en la ladera o zonas aledañas al predio evaluado.

Fotografía No. 1. Predio del proyecto ubicado en la Carrera 4 C # 31 – 69, de la Localidad de Santa Fe. (Tomada el 22/08/2011)

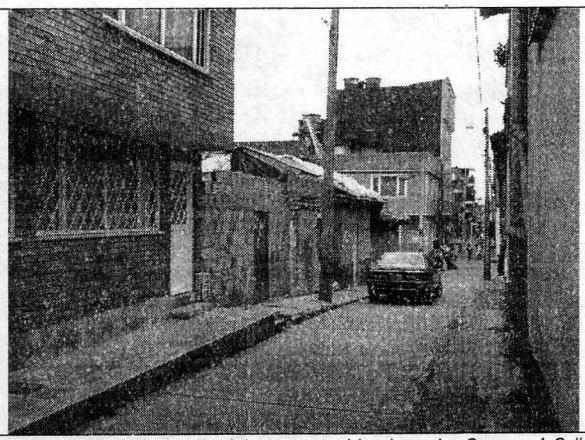
Fotografía No. 2. Predio del proyecto ubicado en la Carrera 4 C # 31 – 69, de la Localidad de Santa Fe. (Tomada el 01/04/2011)
