1.1 CONCEPTO TÉCNICO No. CT:	**6318**
1.2 ÁREA:	TÉCNICA Y DE GESTIÓN
1.3 COORDINACIÓN:	INVESTIGACIÓN Y DESARROLLO
1.4 REFERENCIA CRUZADA RADICADO FOPAE:	2011ER13426
1.5 RESPUESTA OFICIAL No.	RO-50334

2.1 SOLICITANTE:	CURADURÍA URBANA No. 5
2.2 PROYECTO:	Calle 57 No 4-06
2.3 LOCALIDAD:	2 Chapinero
2.4 UPZ:	90 Pardo Rubio
2.5 BARRIO O SECTOR CATASTRAL:	Barrio Bosque Calderón
2.6 DIRECCIÓN:	Calle 57 No 4-06
2.7 CHIP:	AAA0090FZSY
2.8 MANZANA CATASTRAL:	22
2.9 PREDIO CATASTRAL:	01
2.10 ÁREA (m^2):	224 (*)
2.11 FECHA DE VISITA:	Octubre 04 de 2011

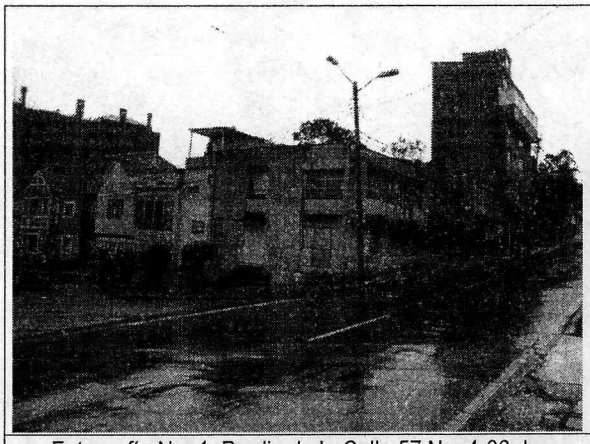
En el momento de la visita técnica, en el predio objeto del presente concepto técnico, se encontró una (1) edificación de dos (2) niveles, la cual cuenta con acabados que impidieron mediante la inspección visual realizada, verificar el sistema estructural con la que fue construida que al parecer corresponde a mamposteria simple, sin evidencias de afectación por procesos de remoción en masa de carácter local en su interior, ni de carácter general en la ladera o zonas aledañas al predio evaluado. (Fotografías No. 1 y 2).

Fotografía No. 1. Predio de la Calle 57 No. 4-06 de la localidad de Chapinero.

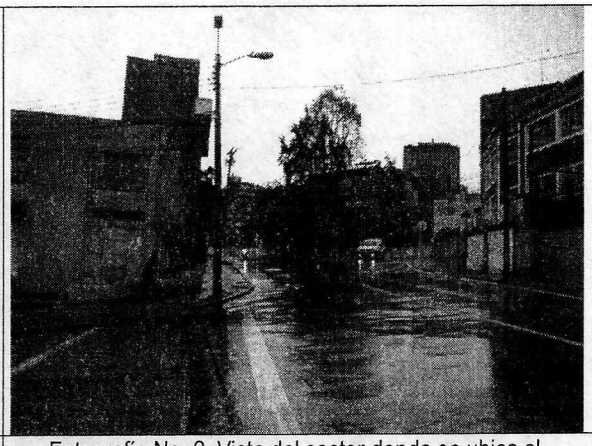
Fotografía No. 2. Vista del sector donde se ubica el proyecto de la Calle 57 No. 4-06
