CONCEPTO TÉCNICO No. CT – 5024

Localidad	1 - Usaquén
UPZ	9 - Verbenal
Sector Catastral	SAN JOSE DE USAQUEN
Dirección	AK 9 No. 181-59 (Nueva Nomenclatura)
CHIP	AAA0165KXAW
Manzana Catastral	38
Predios Catastrales	01
Fecha de Visita	Octubre 25 de 2007
Área aprox. (m²)	2040
Solicitante	Curaduría Urbana No. 3
Tipo de Amenaza	Remoción en Masa

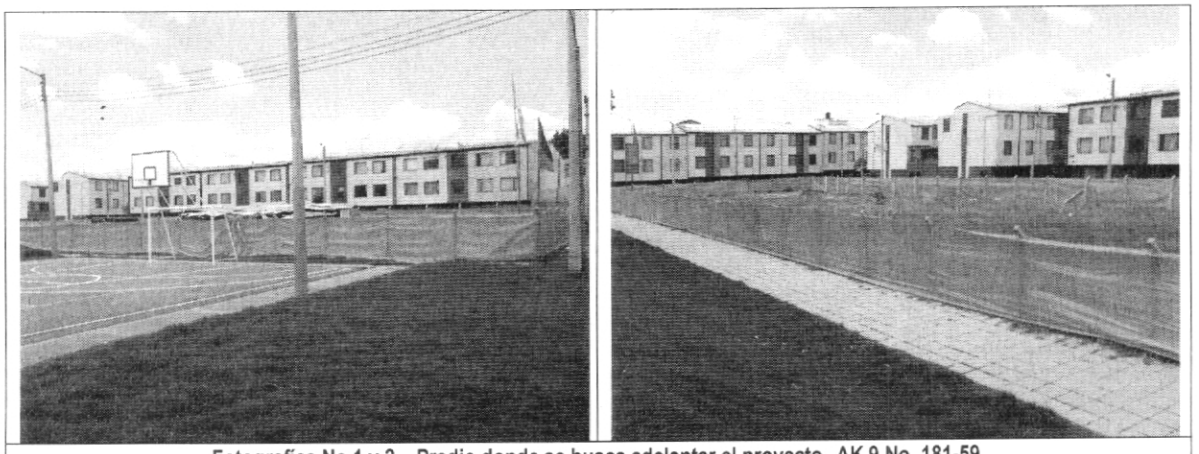
En el predio objeto del presente concepto técnico, se encuentra la construcción en materiales de recuperación, de lo que aparentemente corresponde al campamento para el desarrollo del proyecto, el cual en el momento de la visita técnica adelantada, exteriormente no evidencia daños que permitan inferir la presencia de procesos de inestabilidad activos dentro del área del proyecto (ver Fotografías No.1 y 2).

Fotografías No.1 y 2. Predio donde se busca adelantar el proyecto AK 9 No. 181-59.

Desde el punto de vista de riesgo por remoción en masa, la DPAE recomienda la realización de un estudio geotécnico y de cimentaciones que cumpla con los requisitos establecidos en la Norma Colombiana de Construcciones Sismoresistentes NSR – 98. El diseño geotécnico debe garantizar en todo momento la estabilidad general del lote y su entorno, lo cual es competencia del responsable del proyecto.
