1. INFORMACIÓN DE REFERENCIA

1.1 CONCEPTO TÉCNICO No. CT:	**6871**
1.2 ÁREA:	TÉCNICA Y DE GESTIÓN
1.3 COORDINACIÓN:	INVESTIGACIÓN Y DESARROLLO
1.4 REFERENCIA CRUZADA RADICADO FOPAE:	2013ER5394
1.5 RESPUESTA OFICIAL No.	**RO-62448**

2.1 SOLICITANTE:	CURADURÍA URBANA No. 2
2.2 PROYECTO:	BIFAMILIAR
2.3 LOCALIDAD:	5. Usme
2.4 UPZ:	57.Gran Yomasa
2.5 BARRIO O SECTOR CATASTRAL:	Almirante Padilla
2.6 DIRECCIÓN:	Carrera 1D Este No 76B-33 Sur
2.7 CHIP:	AAA0023SORJ
2.8 MANZANA CATASTRAL:	38
2.9 PREDIO CATASTRAL:	17
2.10 ÁREA (Ha):	0.0108 (*)
2.11 FECHA DE VISITA:	Abril 16 de 2013

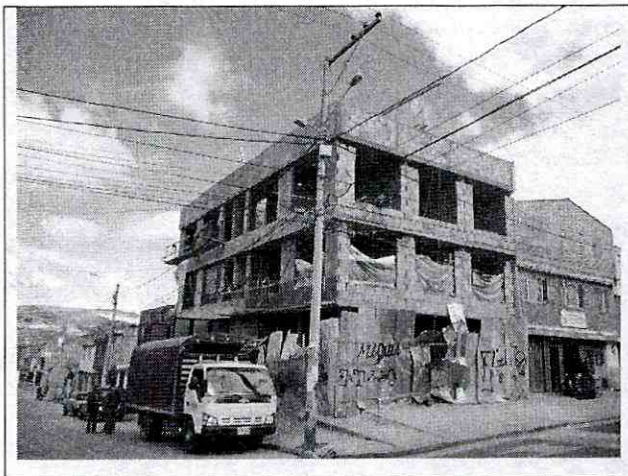
En el momento de la visita técnica, en el predio objeto del presente concepto técnico, se encontró una (1) edificación de tres (3) niveles en proceso de construcción, con sistema estructural en pórticos en concreto, sin evidencias de afectación por procesos de remoción en masa de carácter local en su interior, ni de carácter general en la ladera o zonas aledañas al proyecto. (Fotografías No 1 y 2).

Fotografía No. 1. Predio de la Carrera 1D Este No 76B-33 Sur de la localidad de Usme.
