1.1 CONCEPTO TÉCNICO No. CT:	**6067**
1.2 ÁREA:	TÉCNICA Y DE GESTIÓN
1.3 COORDINACIÓN:	INVESTIGACIÓN Y DESARROLLO
1.4 REFERENCIA CRUZADA RADICADO FOPAE:	2011ER595
1.5 RESPUESTA OFICIAL No.	RO-45938

2.1 SOLICITANTE:	CURADURÍA URBANA No. 4
2.2 PROYECTO:	TR 3 84 55 / 35 / 15
2.3 LOCALIDAD:	2. Chapinero
2.4 UPZ:	88. El Refugio
2.5 BARRIO O SECTOR CATASTRAL:	Sector Catastral Los Rosales
2.6 DIRECCIÓN:	Transversal 3 # 84 – 55 / 35 / 15
2.7 CHIP:	AAA0093PXTO, AAA0093PXUZ, AAA0093PXWF
2.8 MANZANA CATASTRAL:	22
2.9 PREDIO CATASTRAL:	15, 16, 17
2.10 ÁREA (m^2):	1935
2.11 FECHA DE VISITA:	Enero 27 de 2011

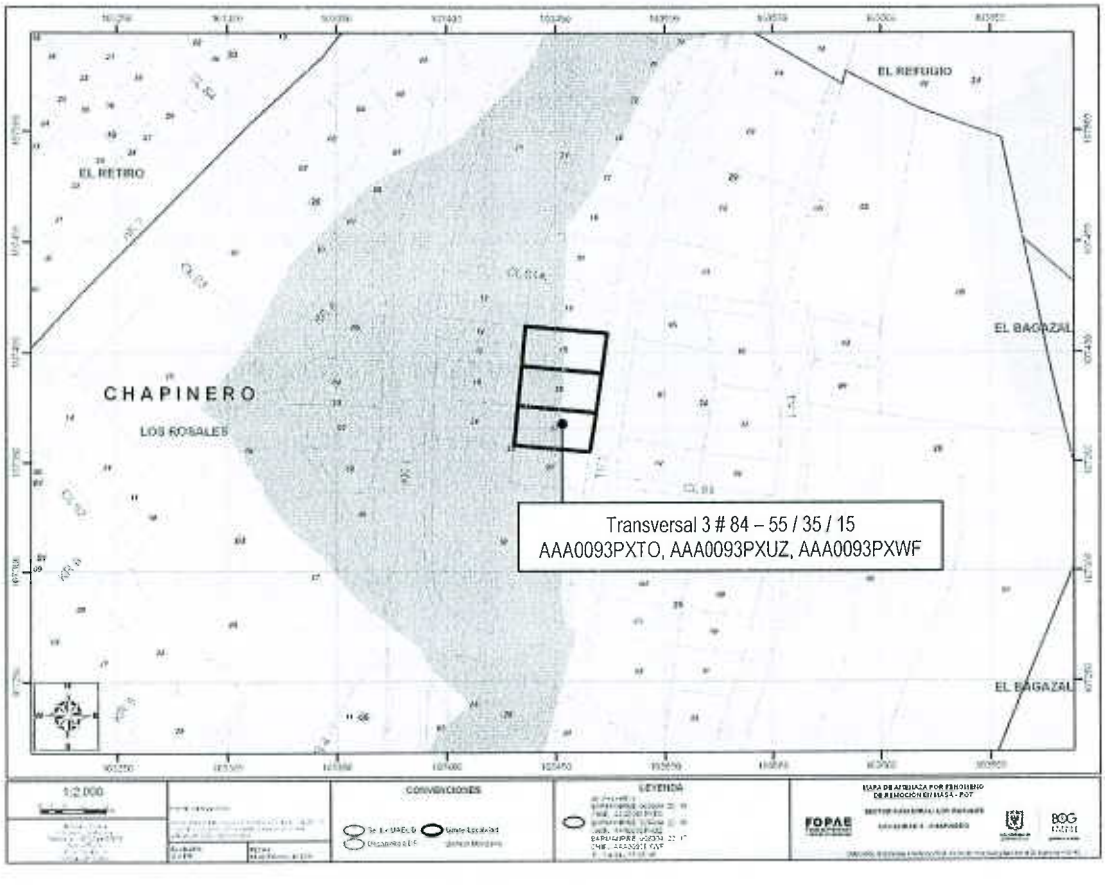
Conforme con el plano normativo de "Amenaza por Remoción en Masa" del Plan de Ordenamiento Territorial de Bogotá – POT, el sector donde se localiza el predio donde se implantará el proyecto "Edificio Ático Reservado", ubicado en la Transversal 3 # 84 – 55 / 35 / 15, en el Sector Catastral Los Rosales, de la localidad de Chapinero, se encuentra en una zona de AMENAZA MEDIA Y ALTA por procesos de remoción en masa (ver Figura No. 1).

***Figura No. 1**. Localización general del proyecto ubicado en la Transversal 3 # 84 – 55 / 35 / 15, en el Plano Normativo de Amenaza por Remoción en Masa del POT (Decreto 190 de 2004).*
