| **1.1 CONCEPTO TÉCNICO No. CT:** | CT-7721 |

| **2.2 PROYECTO:** | "Calle 75 Sur 1D 24 Este" |
| **2.6 DIRECCIÓN:** | Calle 75 Sur 1D 24 Este |
| **2.11 FECHA DE VISITA:** | Septiembre 04 de 2014 |

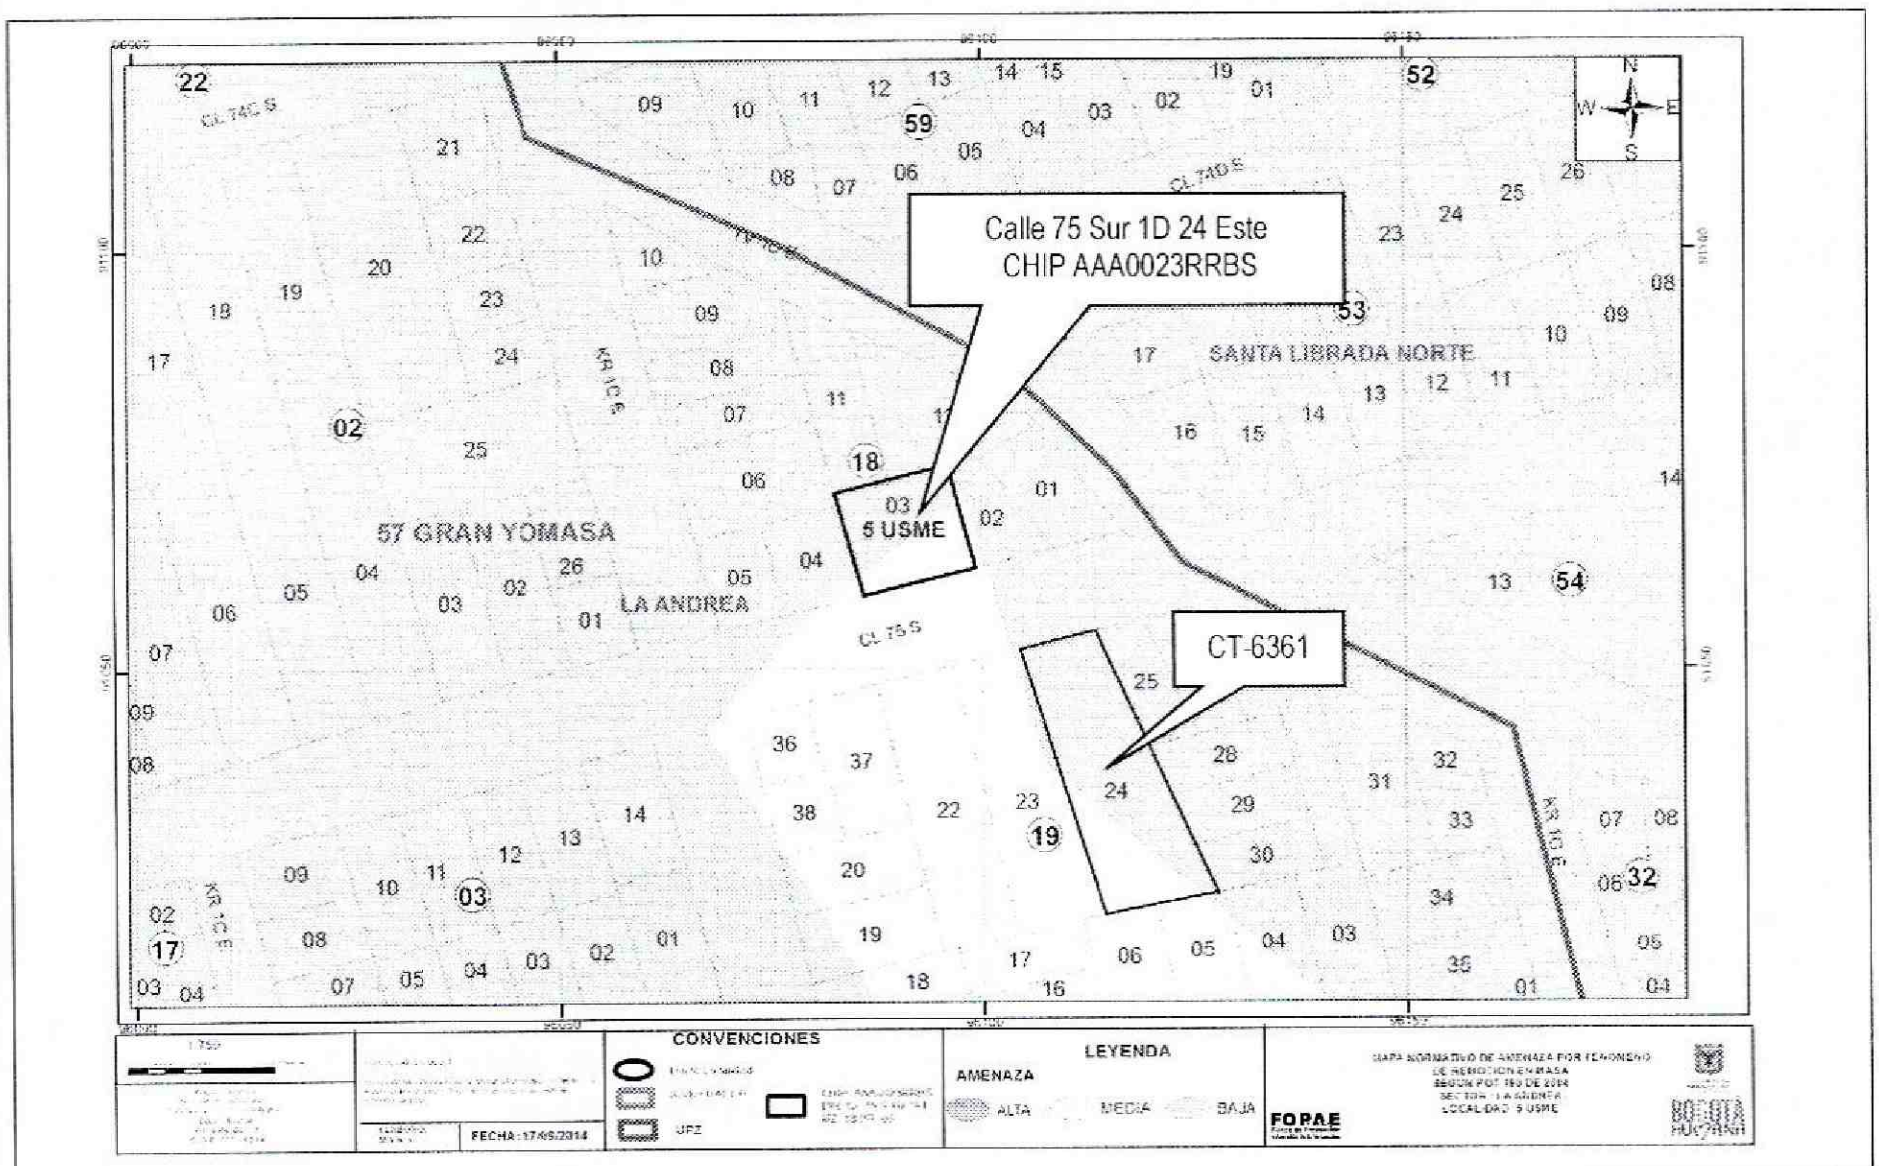
Conforme con el plano normativo de "Amenaza por Remoción en Masa" del Plan de Ordenamiento Territorial de Bogotá – POT, el sector del proyecto ubicado en la Calle 75 Sur 1D 24 Este de la Localidad de Usme, se encuentra en una zona de Amenaza Media y Baja por procesos de remoción en masa (Figura 1).

**Figura 1.** Localización general del proyecto ubicado en la Calle 75 Sur 1D 24 Este en el Plano Normativo de Amenaza por Remoción en Masa del POT (Decreto 190 de 2004), el cual se encuentra en amenaza Media y Baja.

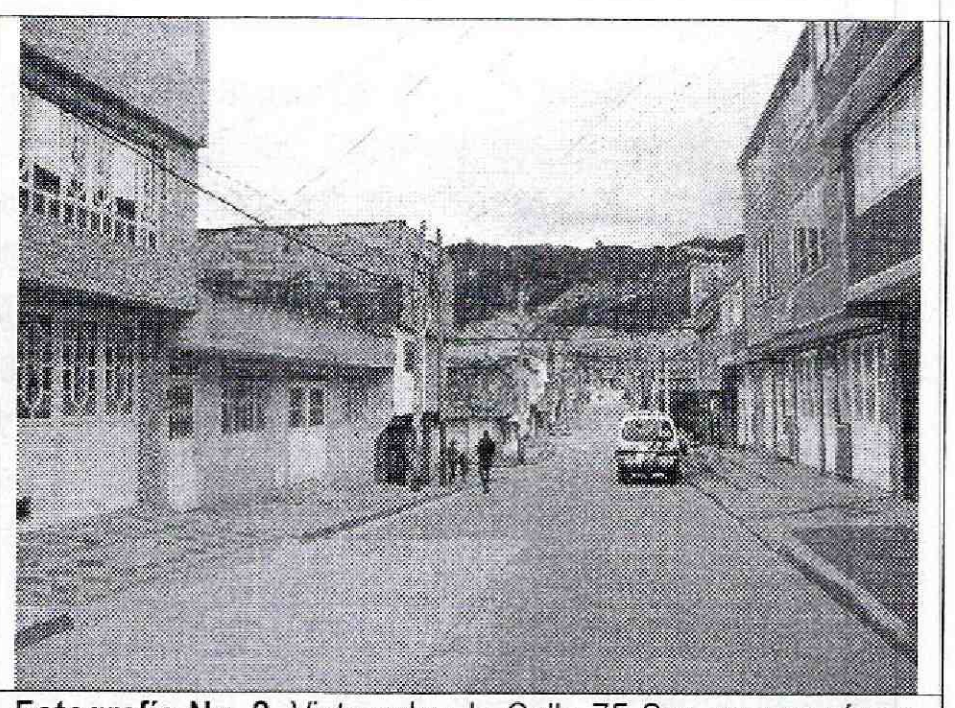
La zona donde se busca desarrollar el proyecto presenta actualmente un uso de suelo urbano con edificaciones de tipo residencial. Corresponde con un sector consolidado con densidad de construcción alta, contando con vías pavimentadas; asimismo, el sector cuenta con sistemas de recolección de aguas lluvias y aguas residuales. En la zona se encuentran edificaciones de hasta tres (3) pisos de altura, en un terreno con pendiente baja (Fotografías 1 y 2).

**Fotografía No. 1**. Predio en donde se desarrollará el proyecto, ubicado en la Calle 75 Sur 1D 24 Este de la Localidad de Usme.

**Fotografía No. 2.** Vista sobre la Calle 75 Sur, es una vía en afirmado, se evidencia un sector consolidado cuyo uso es principalmente residencial.
