1. INFORMACIÓN DE REFERENCIA

1.1 CONCEPTO TÉCNICO No. CT:	**6293**
1.2 ÁREA:	TÉCNICA Y DE GESTIÓN
1.3 COORDINACIÓN:	INVESTIGACIÓN Y DESARROLLO
1.4 REFERENCIA CRUZADA RADICADO FOPAE:	2011ER11143
1.5 RESPUESTA OFICIAL No.	RO-49850

2.1 SOLICITANTE:	CURADURÍA URBANA No. 4
2.2 PROYECTO:	PROYECTO CUATRO PISOS
2.3 LOCALIDAD:	1. Usaquén
2.4 UPZ:	9. Verbenal
2.5 BARRIO O SECTOR CATASTRAL:	Barrio San Antonio Norte
2.6 DIRECCIÓN:	Avenida Carrera 9 # 180 – 16
2.7 CHIP:	AAA0115ROUZ
2.8 MANZANA CATASTRAL:	09
2.9 PREDIO CATASTRAL:	13
2.10 ÁREA (Ha):	0.013
2.11 FECHA DE VISITA:	Septiembre 05 de 2011

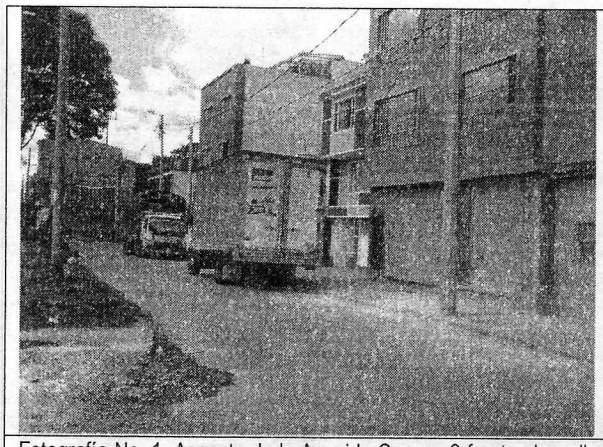
La zona donde se busca desarrollar el proyecto corresponde con uso de suelo urbano con edificaciones de tipo residencial. Es un sector consolidado con densidad de construcción alta, que cuenta con vías pavimentadas (ver Fotografías No. 1 y 2). Las vías del sector cuentan con sistemas de drenaje para el manejo de escorrentía superficial, que se conectan con la red de alcantarillado pluvial, también cuenta con un sistema de alcantarillado sanitario, sobre la Avenida Carrera 9. En la zona se encuentran edificaciones de hasta cuatro (4) pisos en altura, en un terreno plano con pendiente baja.

Fotografía No. 1. Aspecto de la Avenida Carrera 9 frente al predio del proyecto ubicado en la Avenida Carrera 9 # 180 – 16, de la localidad de Usaquén.

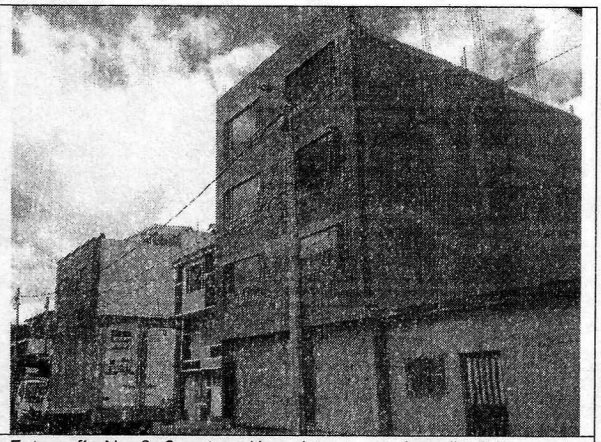
En el momento de la visita técnica al predio objeto del presente concepto técnico, se encontró una construcción de cuatro niveles en mampostería confinado, con placas de entrepiso y de cubierta en concreto reforzado; con base en la inspección visual se pudo establecer que no presenta evidencias de afectación por procesos de remoción en masa, ni de carácter local en su interior, ni de carácter general en las zonas aledañas al predio evaluado.

Fotografía No. 2. Construcción existente en el predio del proyecto ubicado en la Avenida Carrera 9 # 180 – 16, de la localidad de Usaquén.
