ALCALDÍA MAYOR DE BOGOTÁ D.C. GOBIERNO SEGURIDAD Y CONVIVENCIA Fondo de Prevención y Atención a Emergencias	CONCEPTO TÉCNICO SOBRE NECESIDAD DE ESTUDIOS DETALLADOS DE AMENAZA Y RIESGO POR FENOMENOS DE REMOCIÓN EN MASA DENTRO DEL TRÁMITE DE LICENCIA URBANÍSTICA	Código:	GPR-FT-10
		Versión:	01
		Código Documental:

1.1 CONCEPTO TÉCNICO No. CT:	**5351**
1.2 ÁREA:	INVESTIGACIÓN Y DESARROLLO
1.3 COORDINACIÓN:	CONCEPTOS TÉCNICOS
1.4 REFERENCIA CRUZADA RADICADO FOPAE:	2008ER10868
1.5 RESPUESTA OFICIAL No.	RO-32052

2.1 SOLICITANTE:	CURADURÍA URBANA No. 3
2.2 PROYECTO:	Transversal 3 No. 51A-08
2.3 LOCALIDAD:	2. Chapinero
2.4 UPZ:	90. Pardo Rubio
2.5 BARRIO O SECTOR CATASTRAL:	Pardo Rubio
2.6 DIRECCIÓN:	Transversal 3 No. 51A-08 (Nueva Nomenclatura)
2.7 CHIP:	AAA0090PBLF
2.8 MANZANA CATASTRAL:	17
2.9 PREDIO CATASTRAL:	23
2.10 ÁREA (Ha):	0.0228
2.11 FECHA DE VISITA:	Septiembre 17 de 2008

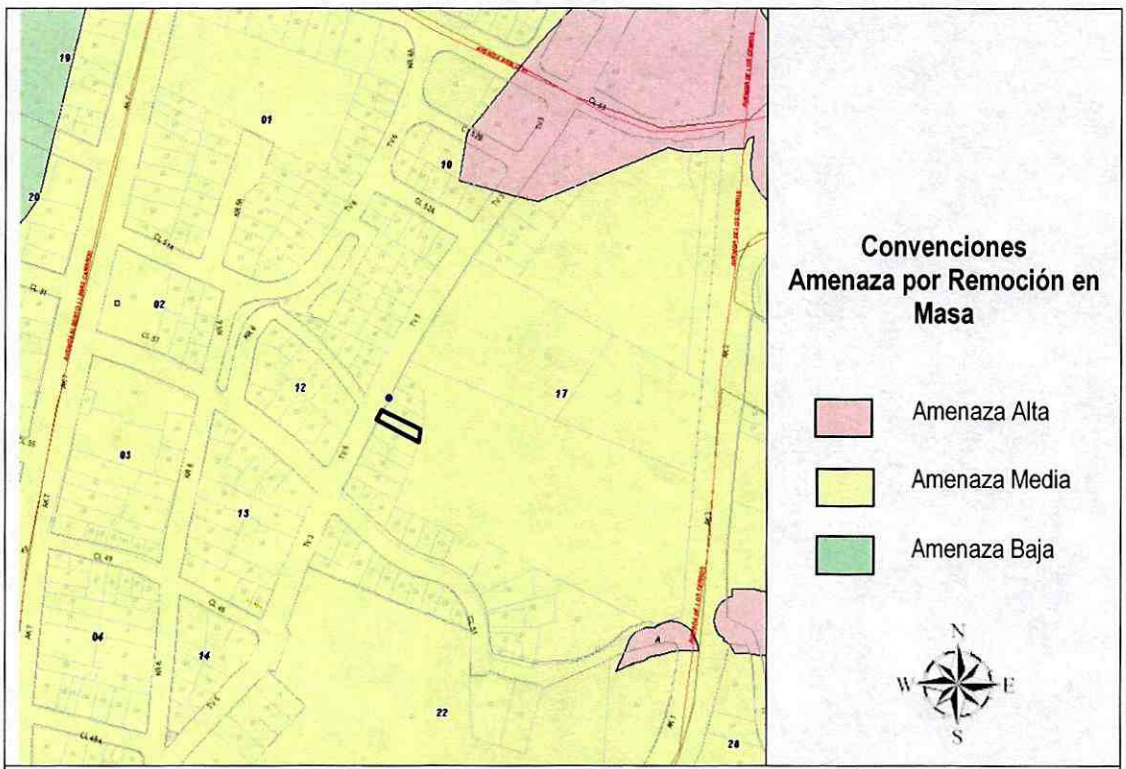
Conforme con el plano normativo de "Amenaza por Remoción en Masa" del Plan de Ordenamiento Territorial de Bogotá – POT, el sector donde se localiza el proyecto ubicado en la Transversal 3 No. 51A-08, de la Localidad de Chapinero, se encuentra en una zona de AMENAZA MEDIA por procesos de remoción en masa (Figura 1).

Figura 1. Localización General del Proyecto Ubicado en la Transversal 3 No. 51A-08, en el Plano Normativo de Amenaza por Remoción en Masa del POT (Decreto 190 de 2004).
